冷氣吹不冷

車種：**BMW**
車型年份：**2002 X5 4.4**

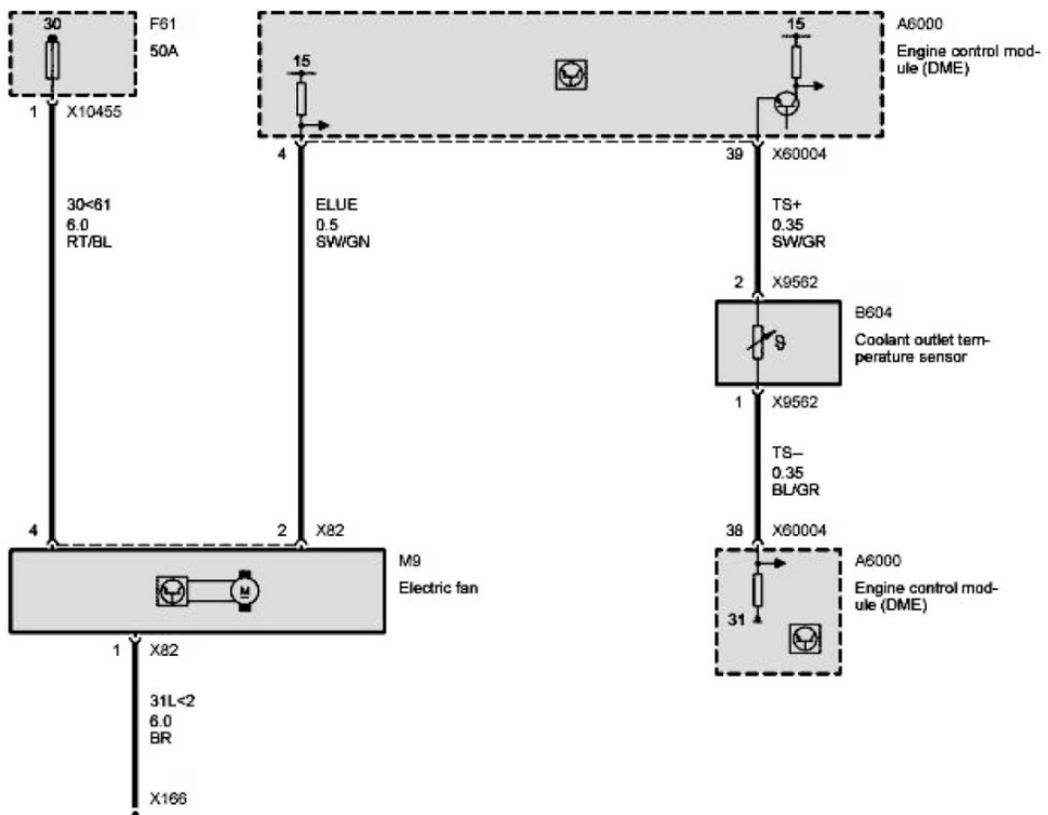
使用示波器，測量黑/綠線的信號輸出狀況，發現是一組 12V 的矩方波。當引擎怠速且空調關閉的工況下，觀察波形為 90%；開啟空調，隨著冷媒壓力的升高，波形變為 80%，也就是說，資料線是以負觸發的形式對風扇的轉速進行調節，至此可以判定故障在電子風扇本身，更換該總成故障予以排除。
