# 故障探索

## BMW F30 診斷插座無電源

廠 牌：BMW

車 型：F30

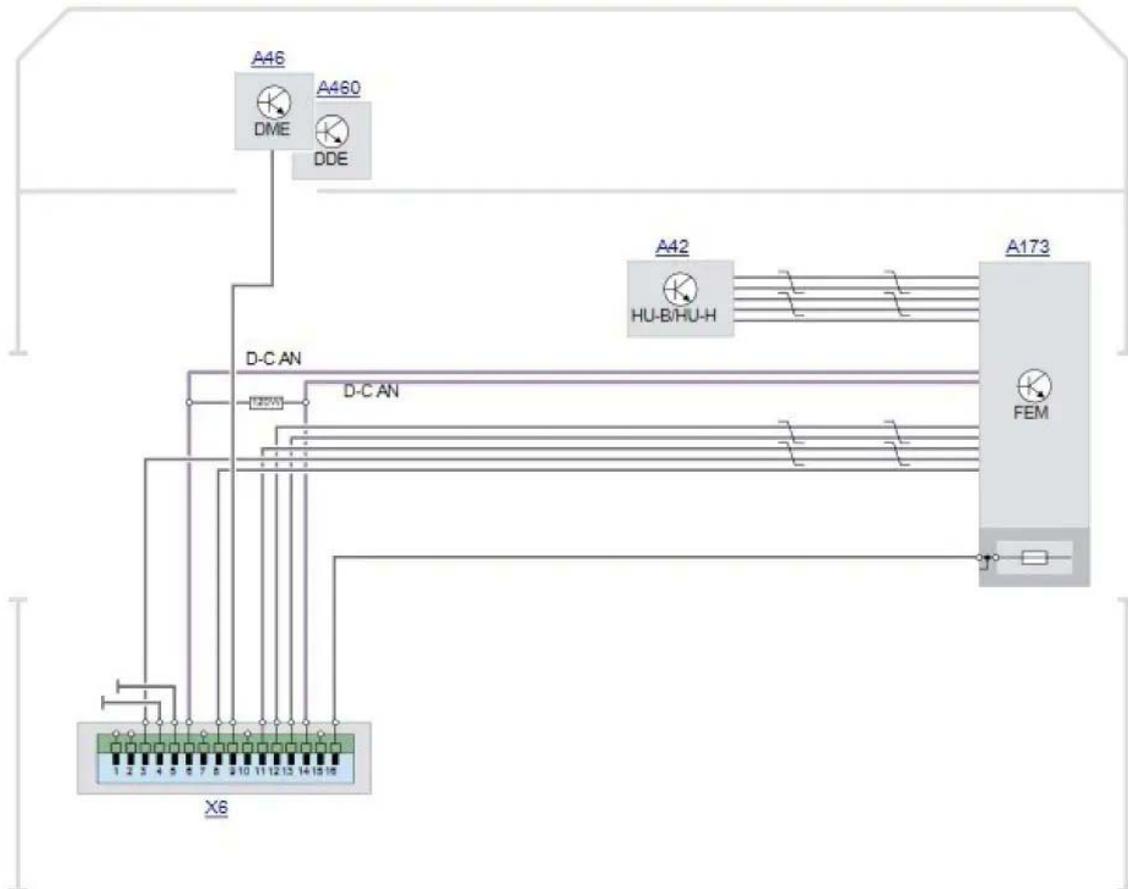
F30 診斷插座的線路圖。

從線路圖上看，車輛所有系統都是由 CAN 進行溝通，而診斷座的電源是從 A173 前部控制模組的總線端 KI30 來的，這個模組控制車身系統前部非常多電系的部分，類似車身電腦的概念，因此必須先確認這個模組的電源沒問題，根據線路圖，檢查了保險絲盒 Z3 中的 F504 這個保險絲並沒有斷，確定前部控制模組的電源沒有問題。

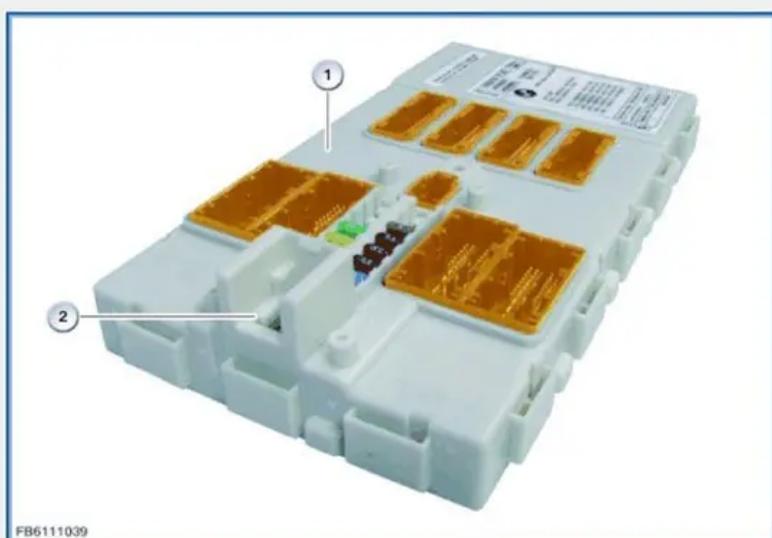
腳位說明當中可以得知，診斷座的電源為連接前部模組的 KI30 腳位，因此要先確定此腳位的電源有無供電給診斷插座，檢查後確認，前部模組電源供電正常，但是 KI30 的這個輸出端並沒有電出來，因此判定是此模組故障。

索引	说明	索引	说明
1	前部电子模块 (FEM)	2	供电输入端

上圖中“2”的部分是此模組的電源，經量測後，模組的供電是沒有問題的。

更換電瓶時務必特別小心，才可避免車上電系的部分或者模組損壞。

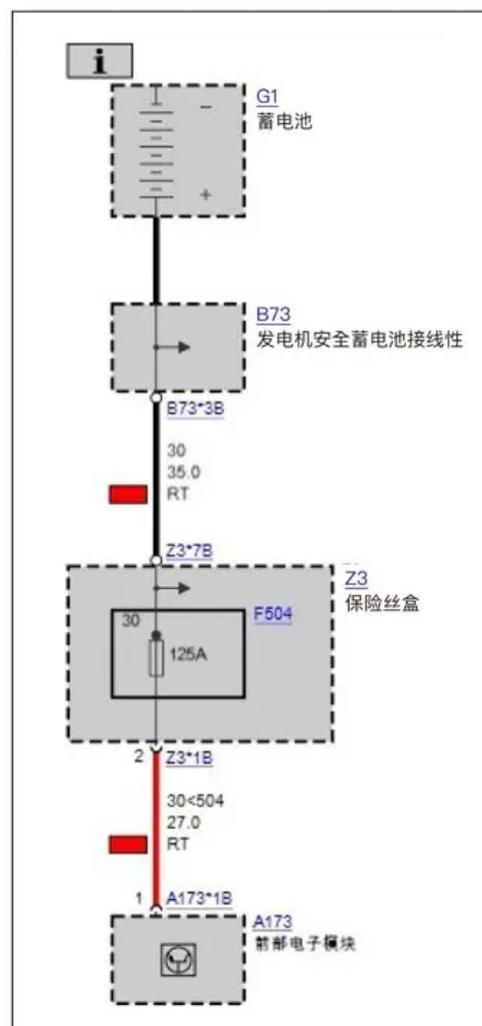
上右圖為前部模組的電源線路圖。
