## 行進間加速有時會熄火

車種：福特

車型年份：98MONDEO2.0

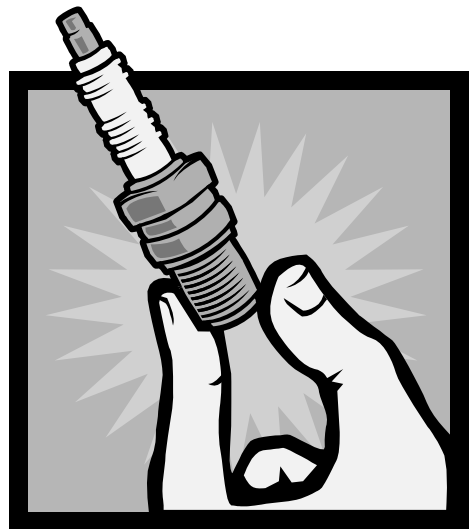
車輛於行進間加速時有偶發性熄火現象，且無故障碼產生。

1. 檢查節汽門位置感知器回饋信號值正常且無中斷現象。
2. 檢查點火系統，高壓線、火星塞，點火信號均正常。
3. 檢查位於右前 A 柱底下的燃油泵慣性安全開關，作用及迴路亦無短路斷路。
4. 檢查燃油壓力時發現，當症狀再現時，油壓會明顯下降。
5. 更換新的燃油泵測試，故障依然再現。
6. 量測燃油泵浦耗電量，發現徵狀再現時，耗電量異常的大，正常值應為 3~6A 之間。(泵浦馬達電阻值 25~30  $\Omega$ )
7. 檢查油泵繼電器，並測試發現並無異常。
8. 查閱線路圖，及配線位置圖，發現位於左前駕駛座車門下方，有一搭鐵點氧化鬆動，經處理及固定後，測試正常。
