故障探索

怠速抖動加速不良

車型年份：2012 FORD FORCUS 2.0

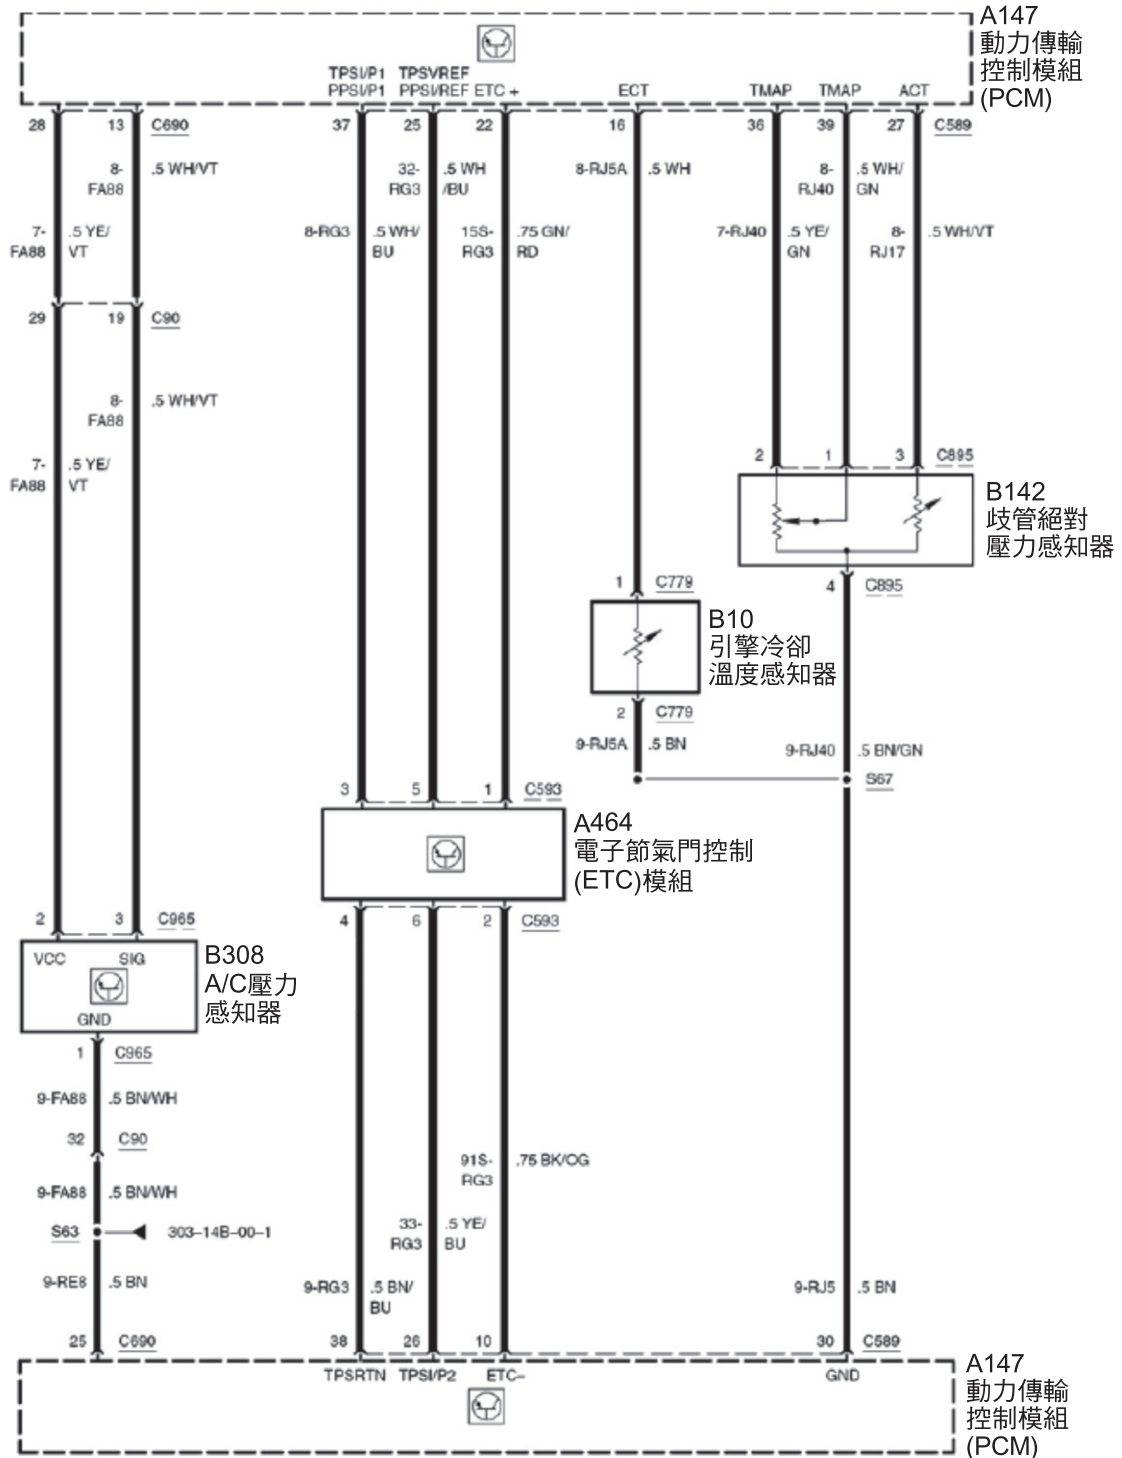
引擎電腦 (PCM)
PIN 腳示意圖

調閱節汽門控制線路圖，節汽門控制有 6 條線，其中 4 條是節氣門位置感知器的信號線，還有兩條是節汽門控制馬達的控制線。在點火開關 ON 時檢測節汽門控制馬達節頭 C593 的端子 1 和端子 2 之間的電壓，為 0V，說明 PCM 沒有供電給電子節氣門馬達，然後拆下 PCM 上的接頭 C589，測量 C589 的 22 端子和接頭電子節汽門接頭 C593 的端子 1 之間的導通性正常，再量測 PCM 接頭 C589 的端子 10 和電子節氣門接頭

C593 的端子 2 之間的導通性也正常；測量的同時用手撥動相關的線束，電阻沒有變化，說明線路不存在斷路、短路或虛接現象。接著檢查了 PCM 的各端子，沒有脫PIN 彎曲腐蝕等現象，判斷故障是 PCM 內部問題導致的。更換 PCM 並重新編程後試車，故障排除。
