車輛發動後冒黑煙

車種:福特

車型年份:95 年 LIATA1.8

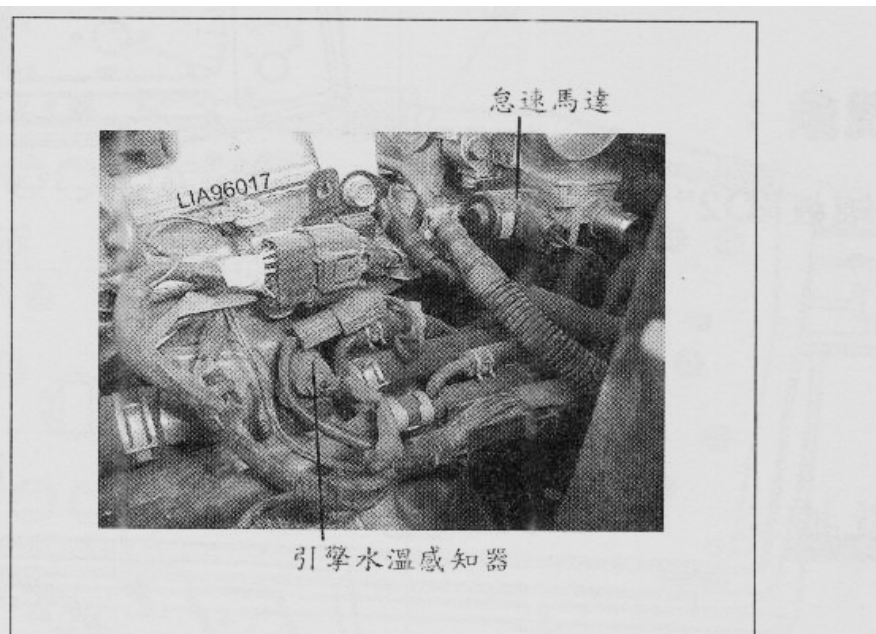
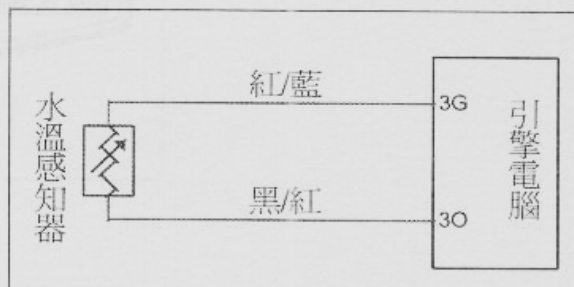
引擎啓動後冒黑煙，V70 叫到故障碼 15 號引擎冷卻水溫感知器不良。

- (1).故障情況:水溫感知器故障會造成行駛性能不良，怠速不穩,加速遲滯，冷車啓動困難，廢氣量增加等現象，且會造成電腦 ECU 記憶故障碼。
- (2).首先檢查水溫感知器接頭,是否接觸不良。
- (3).點火開關 ON，量測感知器紅/藍線應有 5V 電壓。
- (4).檢查感知器黑/紅線應搭鐵結果發現沒有搭鐵。
- (5).由以上步驟可發現爲引擎電腦內部搭鐵故障，非感知器本身故障，若不更換電腦，可將黑/紅線直接連接至引擎本體搭鐵處，一樣可以故障排除。
