引擎怠速不穩，而且引擎故障燈偶爾會點亮

車種:HONDA

車型年份:2004 ACCORD 2.0 K20A7 引擎

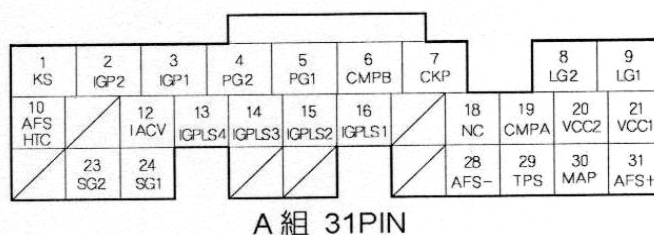
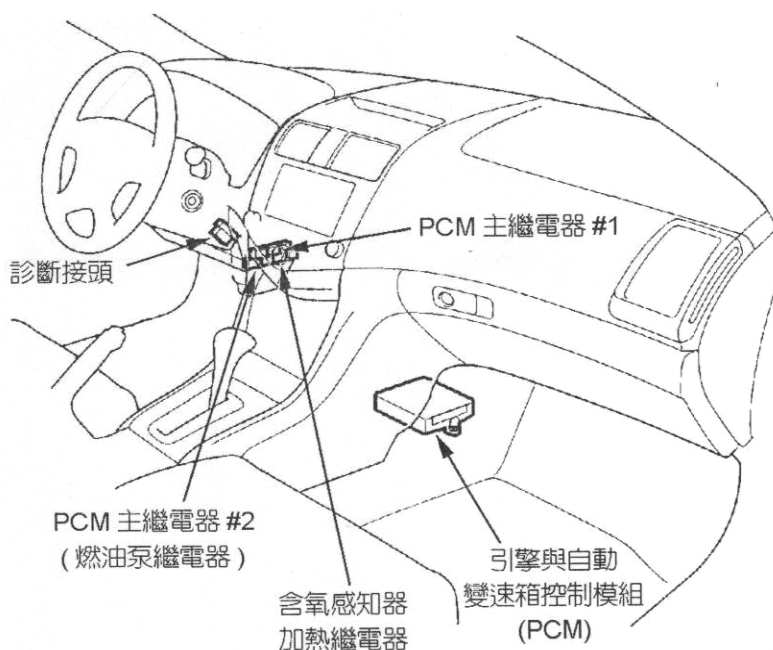
5. 再次對怠速空氣控制閥(IAC)線路進行檢查，當將引擎線束與發 PCM 線束之間的 31PIN 插頭拆下時，發現線束插頭中有 1 根 PIN 腳已經被向後縮到插頭內，而只是與插孔表面接觸，造成了線束之間的接觸不良，翻閱維修手冊發現被頂回的插 PIN 連接的正是怠速空氣控制閥(IAC)的線路。將插 PIN 重新固定後裝回，試車後故障排除。

此車曾因淹水地毯泡到水，因為清理車內地毯在其他修理廠經拆裝過 PCM 接頭，有可能是時插拔該插頭時操作不當所引起的。
