馬自達 323 引擎無法啓動

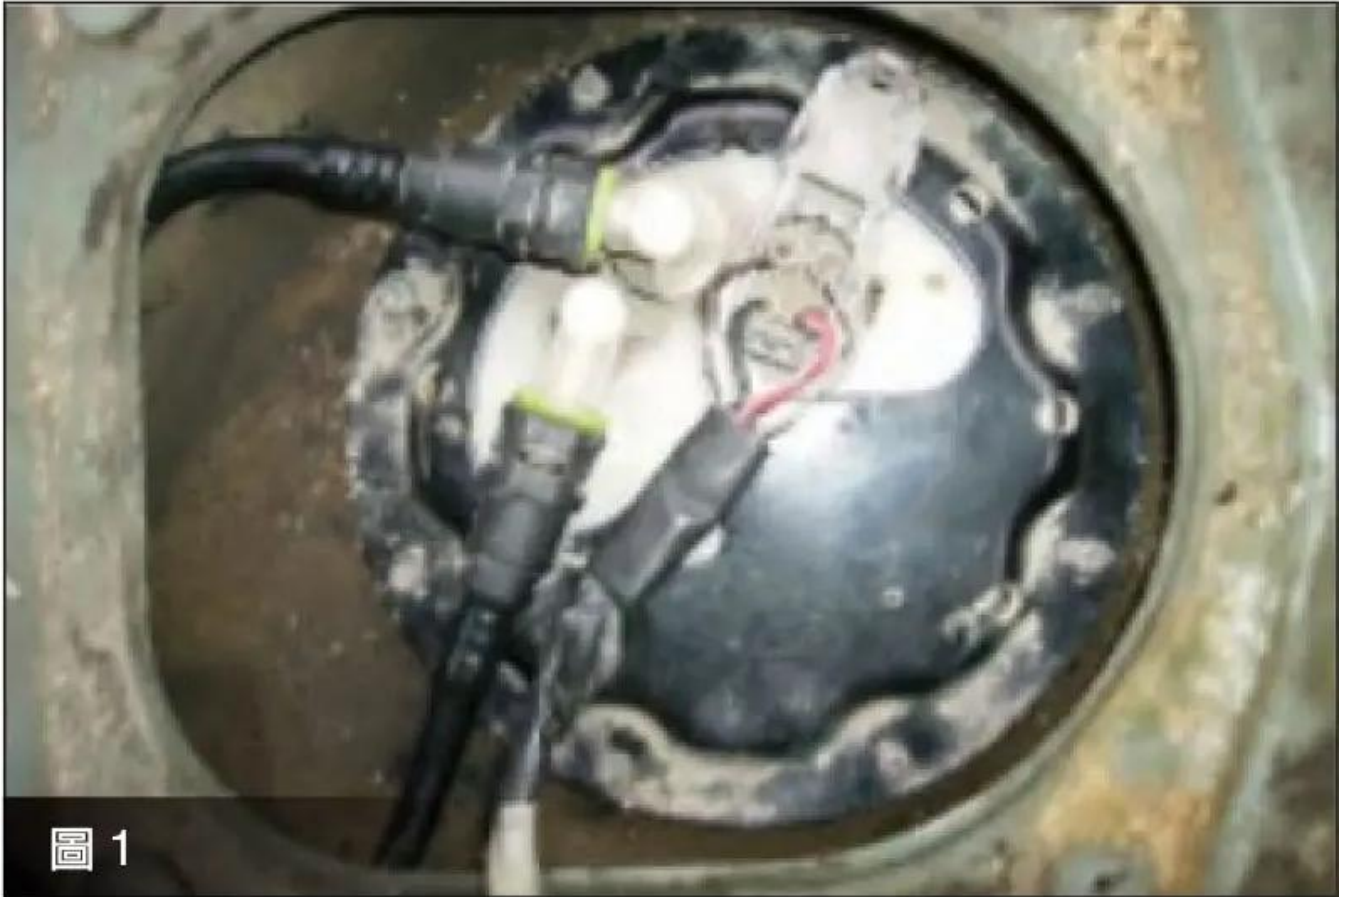
圖 1

經測量，紅色線為燃油泵電源線，黑色線為燃油泵搭鐵線，灰式線為燃油表線，棕色線為燃油報警指示燈線(圖 1)。

在點火開關打開或啟動時，燃油泵電源線與搭鐵線之間有 12V 電壓供給，表面燃油泵供電線路正常。檢查燃油泵電機電阻值有時無窮大，有時在 40~50Ω 範圍內變化不停，顯示數值極不穩定。通常情況下，新燃油泵電機電阻值在 1.5~2.2Ω 之間。

在確認燃油泵泵芯損壞後，因無法進行維修，於是購買一相同品牌(日本 DENSO 品牌) 的燃油泵泵芯裝車。啟動發動機，發動機能夠順利啟動著車，怠速平穩，加速有力。至此故障排除。
