觸媒淨化效率過低

車種:MAZDA

車型年份:96 年 MX-6 2.0

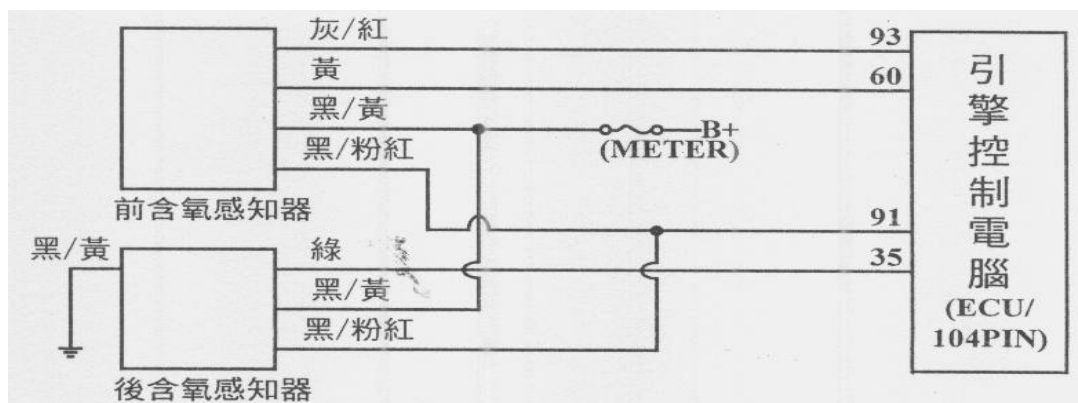
檢查:(1)前含氧感知器迴饋信號(黃線)及後含氧感知器迴饋信號(綠線)電壓均應在 0.1~0.9 之間變化；變動比率前含氧感知器約 1 秒鐘 5~4 次，後含氧感知器 1 秒鐘 4~3 次。
