慢慢加速時轉速可達 3000rpm,急加速時卻無法加速至 3000rpm

車種:MAZDA

車型年份:MX-6/626 2.0

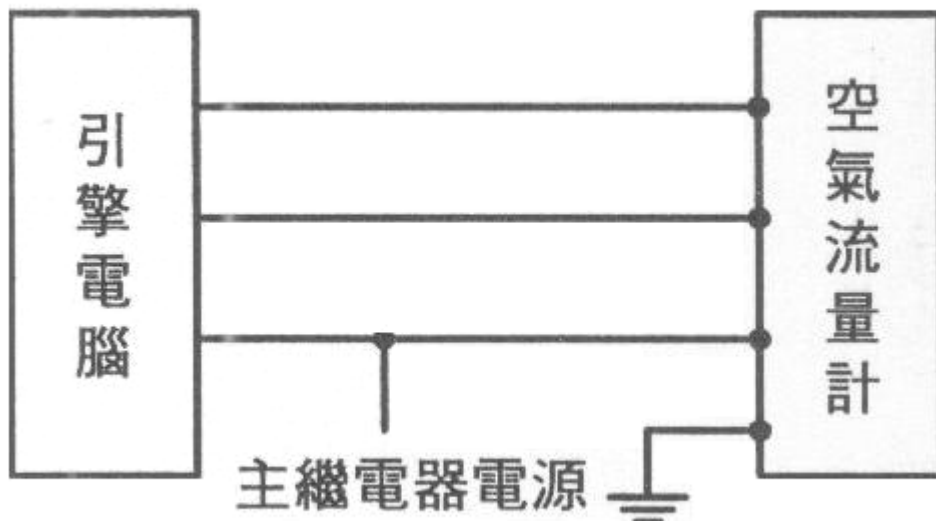
故障原因為空氣流量感知器信號電壓變動範圍不大，致電壓信號不足。

- 1.先確定燃油壓力是否足夠，結果加速時燃油壓力不足，標準油壓為 37~46psi,若將回油管夾住，可發現燃油壓力提升。
- 2.檢查 EGR 閥門、電磁閥有無破裂，有無作動不良。
- 3.量測點火系統是否因漏電而倒致此情況，但情況依然存在。
- 4.量測空氣流量計時，發現電壓在 1.8~2.7V 之間，加速時均為此數值。正常值應為點火開關 ON 時為 0.7V 以下，運轉時應立刻上升為 0.2~1.5 之間。

圖為空氣流量計與引擎電腦之間  
pin 腳關係：

引擎電腦50號腳怠速時為0.6~0.7V之間
