更換引擎電腦後，車輛移動 3~4 次後即發不動

車種: MITSUBISHI

車型年份: 威利 1.2(C12S 引擎)

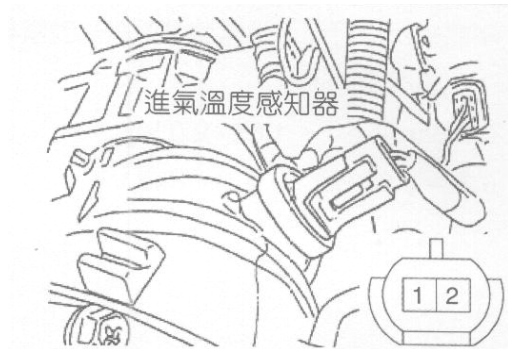
進氣溫度感知器故障。

1. 以 V70 診斷並無偵測到任何故障碼。
2. 燃油系統檢查正常。
3. 點火系統檢查正常。
4. 拆下 1~4 缸的火星塞檢查後發現，4 顆火星塞都濕濕的，仔細檢查後卻是汽油所造成火星塞過濕，致使引擎不點火。
5. 更換新的火星塞後，試著起動引擎，結果引擎已可發動。
6. 從引擎數值分析發現，進氣溫度感知器的數值為 2~3°C。
7. 量測進器溫度感知器為不良品。
8. 判定應為感知器故障造成噴油過多致無法起動更換新品後測試正常。

進氣溫度感知器，裝置於進器軟管上(如下圖)
