## 三菱 SPACE GEAR 4WD 無法切換 2WD~4WD

車種: 三菱 SPACE GEAR 4WD

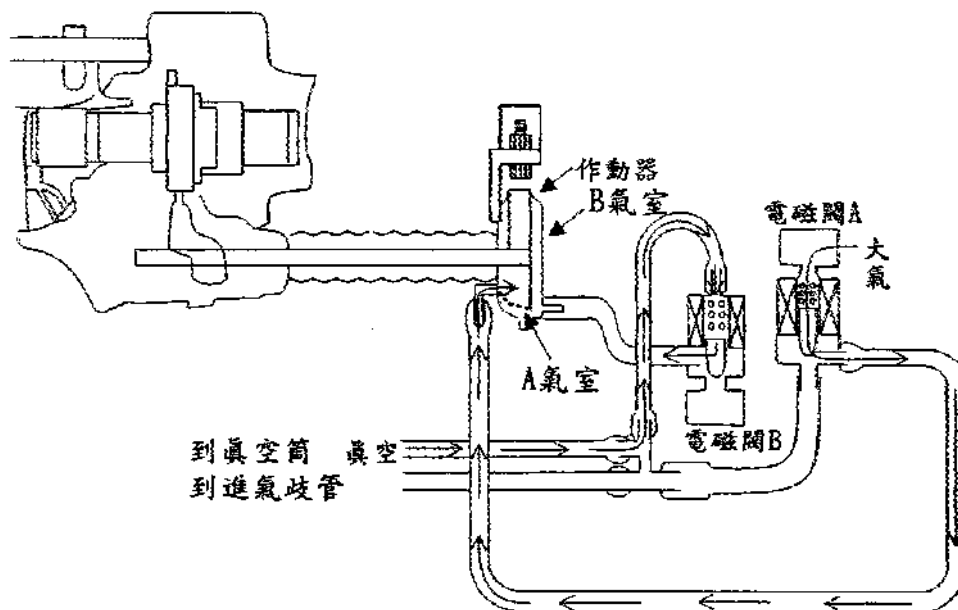
變速箱和真空管作動圖

2WD~4WD 切換不良，ABS 出現故障碼 25・26 號，25 號自由輪接合開關，自由輪接合開關是裝置在前軸差速器上，26 號 4WD 位置開關是裝置在變速箱上，兩個開關作動是相反的，所以檢修更換開關時要注意，裝錯會導致電腦誤判 25 或 26 號故障。

2WD-4WD 是靠真空和電磁閥作動切換如果真空管堵塞或漏氣或接錯，電磁閥故障，都可能造成切換不良和故障碼。

- 1.看真空管有無漏氣或堵塞
- 2.看真空管是否有接錯
- 3.檢查電磁閥電阻 36~46
- 4.檢查作動器是否正常
- 5.測量電磁閥電路作動時 12V
