## 中華菱利 1.3L 爆震感知器控制系統異常

廠牌：中華三菱

車型：中華菱利1.3L

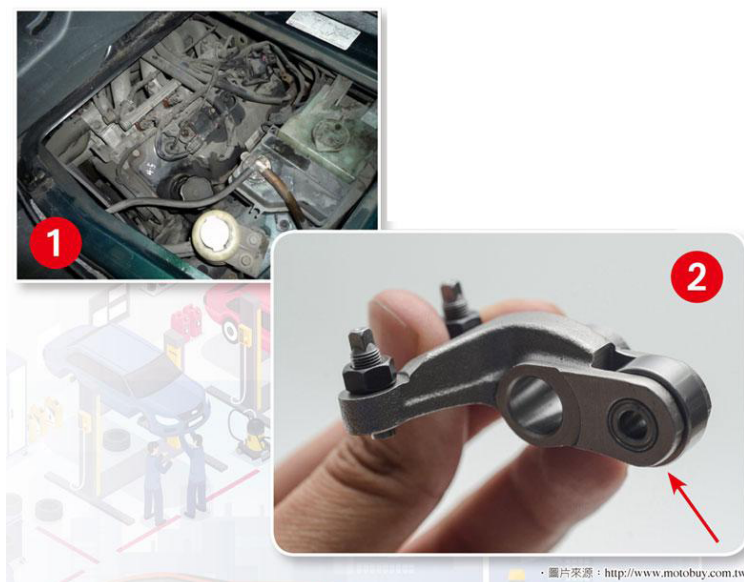
圖2為搖臂之示意圖，並非真菱利1.3L 4G13引擎之搖臂，但是期工作原理相同，圖中紅色鍵頭所指之處，就是造成引擎異音並且產生此故障碼之原因，當此滾珠磨損後，軸承間隙會變大，導致汽門間隙過大，造成引擎有達達達的異音。

此車之搖臂的後面部分不同，(有分左右邊)，因此在備料時須特別注意，以免備錯材料。

**處理方式：**菱利1.3L 很多輛爆震感知器故障的原因都是因為搖臂上的滾珠磨損造成的，因此如果是此故障亮起，且引擎異音很大，建議可以朝此方向去做檢修，更換搖臂時，曲軸搖至第一缸上死點後再拆凸輪軸，且更換完畢後，汽門間隙須重新做調整，汽門調整間隙為“進氣8，排氣10”且搖臂的方向不同，因此備料時，須注意以免備錯料，更換時，建議搖臂蓋墊片一併做處理，避免裝回去之後導致引擎漏油。
