# 車偉佳技術公報

## 故障探索

### 中華三菱 OUTLANDER 2.4L 啟動異常

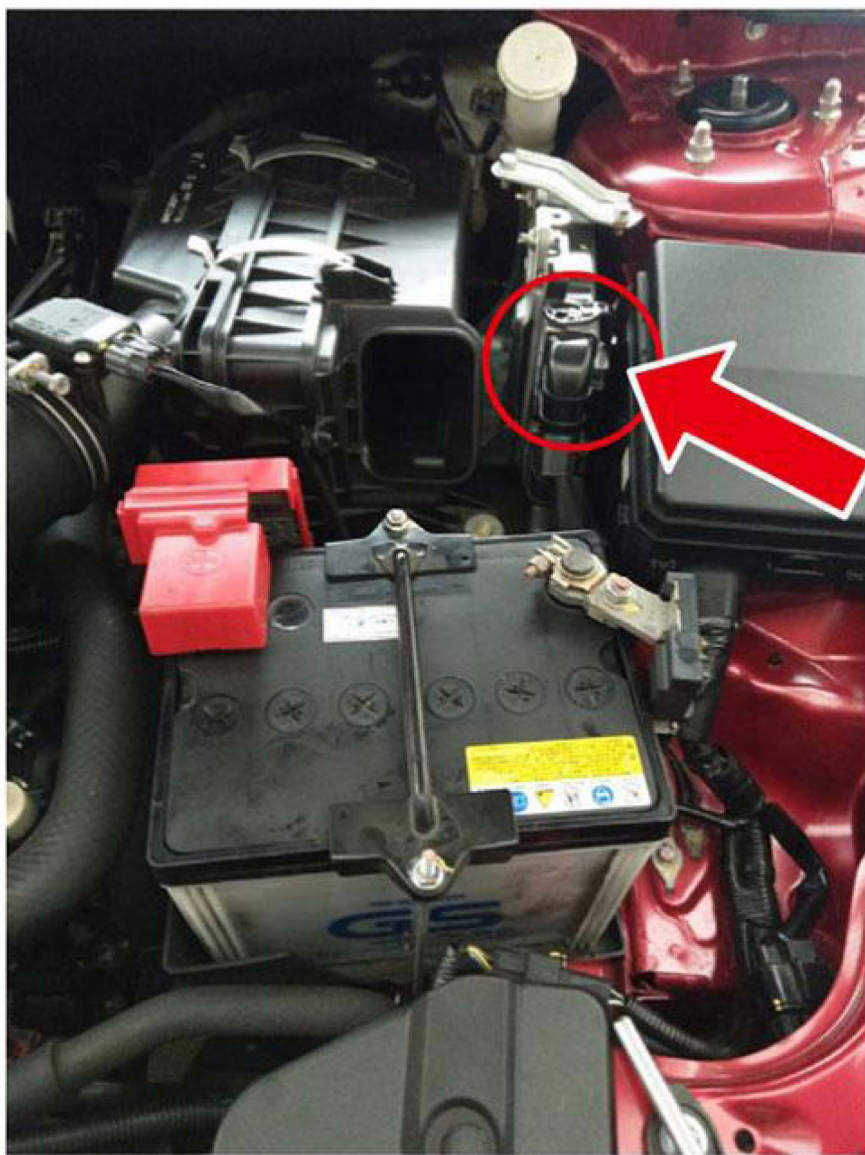
- 測量的結果，ST 訊號從鑰匙開關出來都正常，輸入引擎電腦端也正常，但是經過引擎電腦後，ST 訊號並沒有正常輸出，有時僅有微弱的輸出，有時候甚至完全沒有輸出，在做完重複確定後，確認是引擎電腦故障所導致，便跟車主說明故障原因為引擎電腦故障造成，車主也同意更換，在更換完引擎電腦後，經過好幾天測試，車子的狀況就恢復正常了，沒有再發生過此狀況。

下圖為 OUTLANDER 2.4L 引擎電腦位置示意圖。

- 此款車型更換引擎電腦與車身電腦 (E-TACS) 即室內保險絲盒時，皆必須使用原廠診斷儀器 MUT III 進行車輛之灌碼編成，因此若是需要更換此兩個電腦時，必須要回原廠更換。

- 而 2015 年以後的 OUTLANDER 2.4L 引擎電腦只有一次的，灌碼後就不可以在使用在別台車上，且單價不便宜，因此在更換時，必須更加確定問題是否是電腦故障造成的，且更換時必須小心，避免輸入車像相關資料時，輸入錯誤導致電腦報銷。
