MITSUBISHI 威力、菱利 C12S 引擎常見的問題及注意事項

編號：MI-VC-00-001

車種：MITSUBISHI

車型年份：威力、菱利

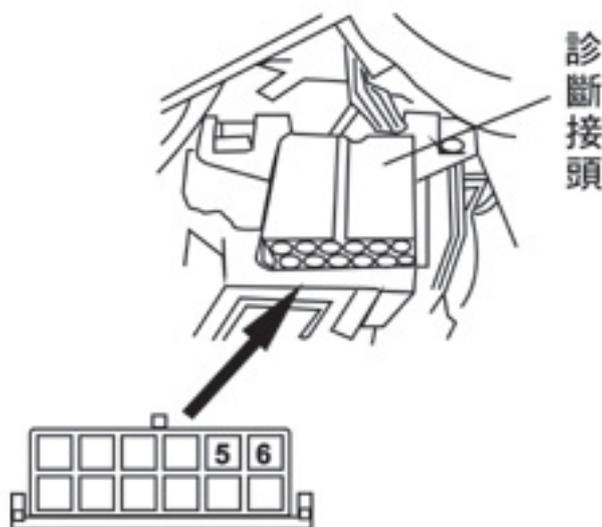
●舉例 P0115 號故障碼，此時故障警告燈會直接連續閃爍 10 次(代表 0 號)，接著每間隔 1 秒鐘後，閃爍故障碼下一代碼，閃爍一次代表 1，5 次代表 5，以此類推。當閃爍第一個故障碼 3 次後，間隔 2.5 秒在閃爍下一個故障碼。
