## MITSUBISHI\_SAVRIN 2.0 VVT 可變汽門校正方式

編號：MI-S A-04-002

車型年份：2004 年 SAVRIN 2.0

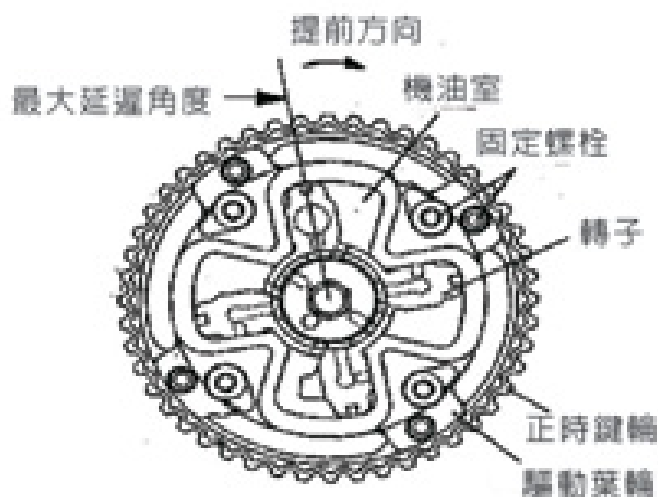
面對鏈輪方向,鏈輪不動,將轉子逆時鐘方向轉到底,將可變汽門正時鏈輪機構與進氣凸輪軸相結合經保修廠重新校正後車輛發動引擎故障燈不再亮起,使用 V-70 再次檢測引擎無故障。

▲ 上圖為面對鏈輪盤的視角  
轉子角度目前為最大延遲位置
