## 天籟加速不良且有放炮現象

車種：NISSAN

車型年份：2005 TEANA3.5

(VQ35DE V6 引擎)

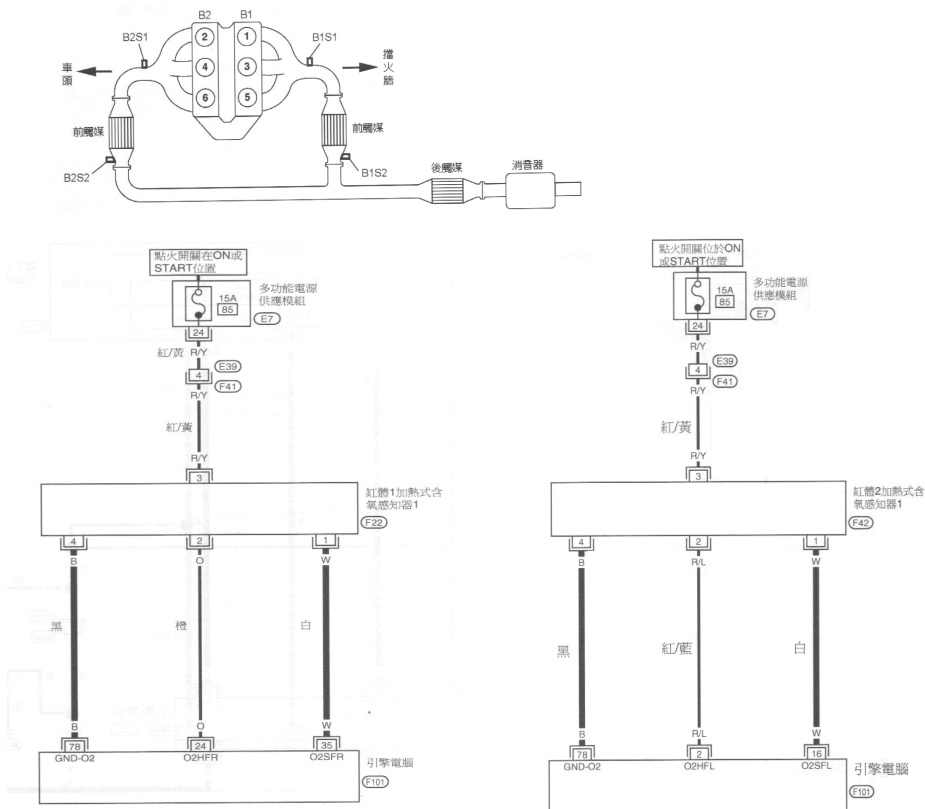
初步判斷故障可能是混合氣過濃引起的，連接故障診斷儀進行檢測，無故障碼存在，觀察數值時發現怠速時，右列缸空燃比為 80%，左列缸空燃比為 65%，混合比明顯過濃。在對含氧感知器的數值對比後，發現 HO2S(B1S1)電壓在 1.6~1.9 V，加速時可以達到 2.1 V，HO2S(B2S1)的電壓在 1.7~2.0 V，加速時可以到 2.2 V，而正常的氧感知器電壓應該在 0.1~0.9 V 變動。

由於數值偏離正常值過多，於是更換了觸媒轉換器前端的 2 個氧感知器，更換後試車確認故障排除。
