車偉佳汽修通訊

引擎水溫溫度過高

車種:NISSAN

車型年份:2003 年 X-TRAIL 2.0 2.5

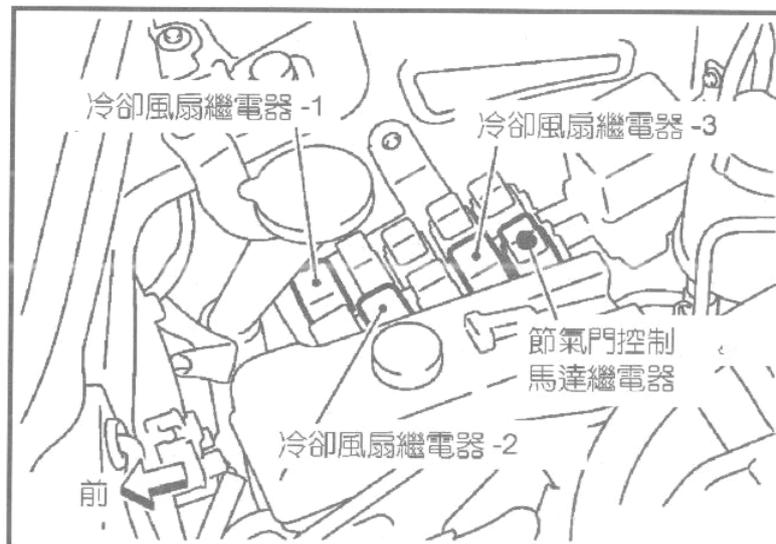
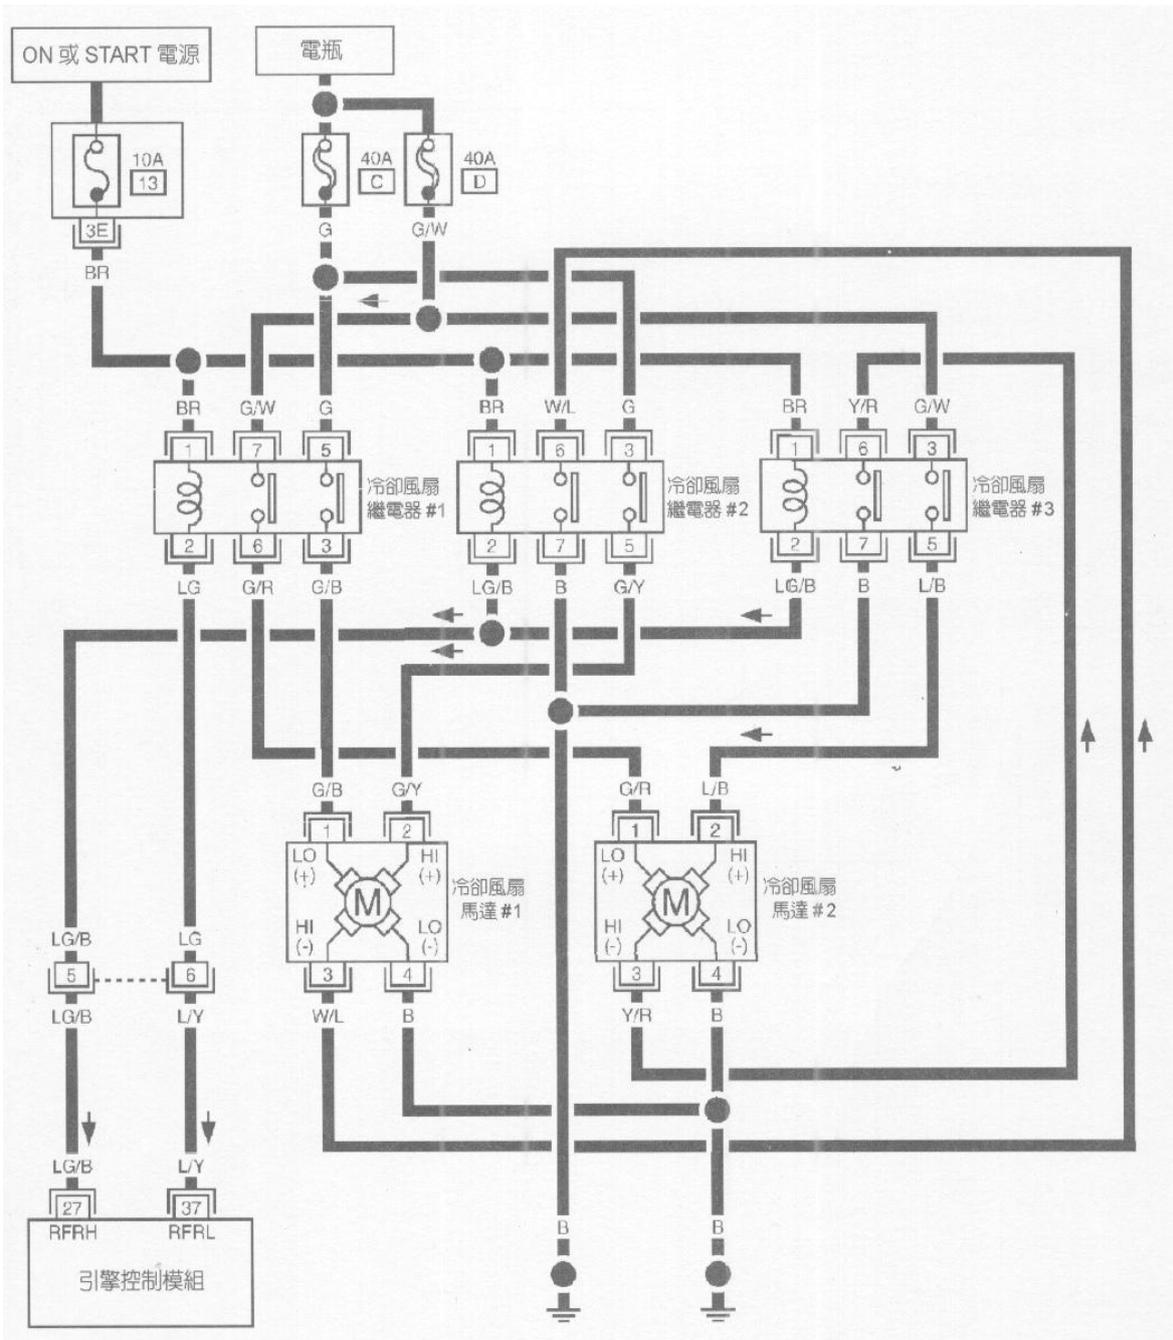
當引擎冷卻風扇作用不良或冷卻水循環不良，導致引擎散熱不良，引擎控制模組透過水溫感知器的信號電壓來偵測水溫，當回饋電壓低於 0.35V 將判斷為過熱(參考數值:20°C →3.5V，90°C →0.5V)，且顯示 P1217 故障碼，此故障碼為一個狀態指標，它並無定義任何元件故障，包括水溫感知器。

此車的引擎冷卻風扇由引擎控制模組透過繼電器直接管理，如同多數日產自排車輛，為 4 線式雙風扇 + 3 繼電器。

- 1.ECM PIN27 腳強迫搭鐵，此時兩個冷卻風扇應同時高速運轉。
- 2.ECM PIN37 腳強迫搭鐵，此時兩個冷卻風扇應同時低速運轉。
- 3.若風扇無運轉→冷卻風扇繼電器、冷卻風扇或外部線路故障，參閱線路圖及繼電器位置查修線路。
- 4.若風扇有運轉→ECM 引擎控制模組內部冷卻風扇控制迴路故障(此為日產車輛常見故障，可拆開 ECM 檢查印刷線路是否翹曲、燒毀視需要修護或更換之)。
