## 燃油耗盡重新加油後引擎故障燈亮

車種:豐田

車型年份:2003 CAMRY2.0

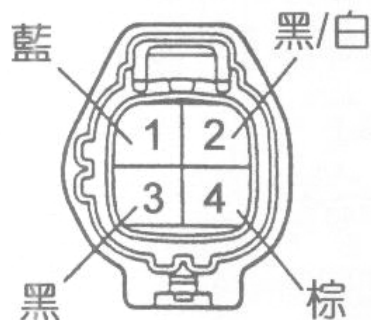
PIN1:含氧感知器加熱控制(控制搭鐵)，引擎運轉中 0V；使用儀器觀察時，加熱狀態=ON。

PIN2:感知器加熱電源供應(由 EFI 繼電器輸出)，引擎運轉中 12V；拆開感知器接頭，量測 PIN1 與 PIN2 間，電阻應為 11-16Ω，此為感知器加熱器的內電阻。

PIN3:含氧感知器回饋信號:

觀察重點:回饋電壓至少應在 0.35~0.8V 之間跳動，10 秒內須有 8 次以上。

PIN4:感知器搭鐵。

檢測結果，含氧感知器及加熱器線路均正常，判斷應為引擎燃油耗盡時，造成含氧感知器回饋值異常，而記錄此故障，將故障碼清除後路試後故障碼即未再現。
