## 加速反應不良變速箱鎖檔在 D3 檔

車種:TOYOTA

車型年份:2001 年 ALTIS 1.8

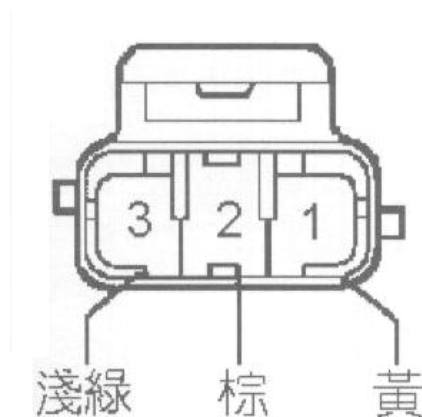
於測量節汽門位置感知器回饋信號時發現，其回饋電壓非平順的遞減或遞增，判斷為節汽位置感知器不良，更換新品後測試正常。

※亦可拆開感知器接頭，量測感知器本身 PIN2 與 PIN3 之間的電阻值，節汽門由全關至全開，電阻值應由 200Ω 緩慢增加至 10.2KΩ，轉動期間的數據應該平順遞增，不可有驟增或驟減的狀況。
