TOYOTA_ZACE SURF 1.8 引擎怠速更換火星塞無法獲得改善的問題

編號：TO-ZAC-00-001

車型年份：ZACE SURF 1.8L 2000

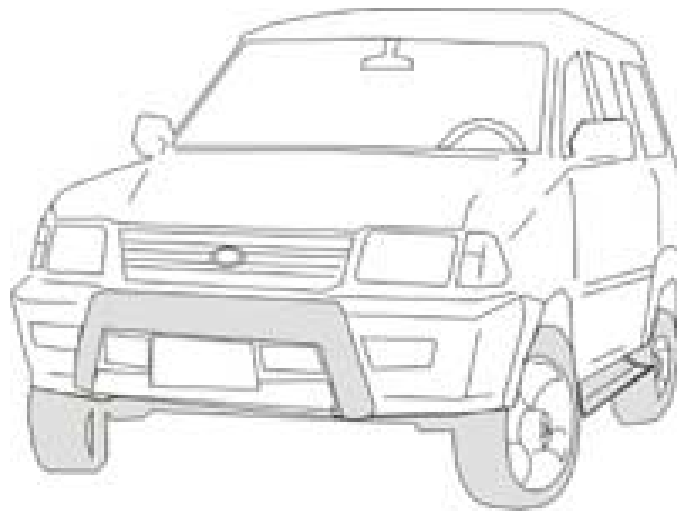
(SURF 1.8L)

本案例真正的故障點事發生在燃油系統，但並非噴油嘴或燃油管阻塞，而是第四缸噴油嘴插頭內的線芯斷掉。由於斷掉部份在於漆包層內的銅線芯，所以從電線外觀沒有辦法看出斷裂現象。會發生此故障是因為第四缸噴油嘴插頭電線受引擎運轉時震動及拉扯導致內部線芯扯斷，這種情形以手排車發生的頻率最多，因為手排車換檔時的引擎震動較大。

解決的方法只需將斷掉現新部分接回並增加電阻長度，就較能避免此故障發生。
