## T4 怠速抖動約 2~3 天發生一次

車種：福斯

車型年份：96 年 T4 2.0

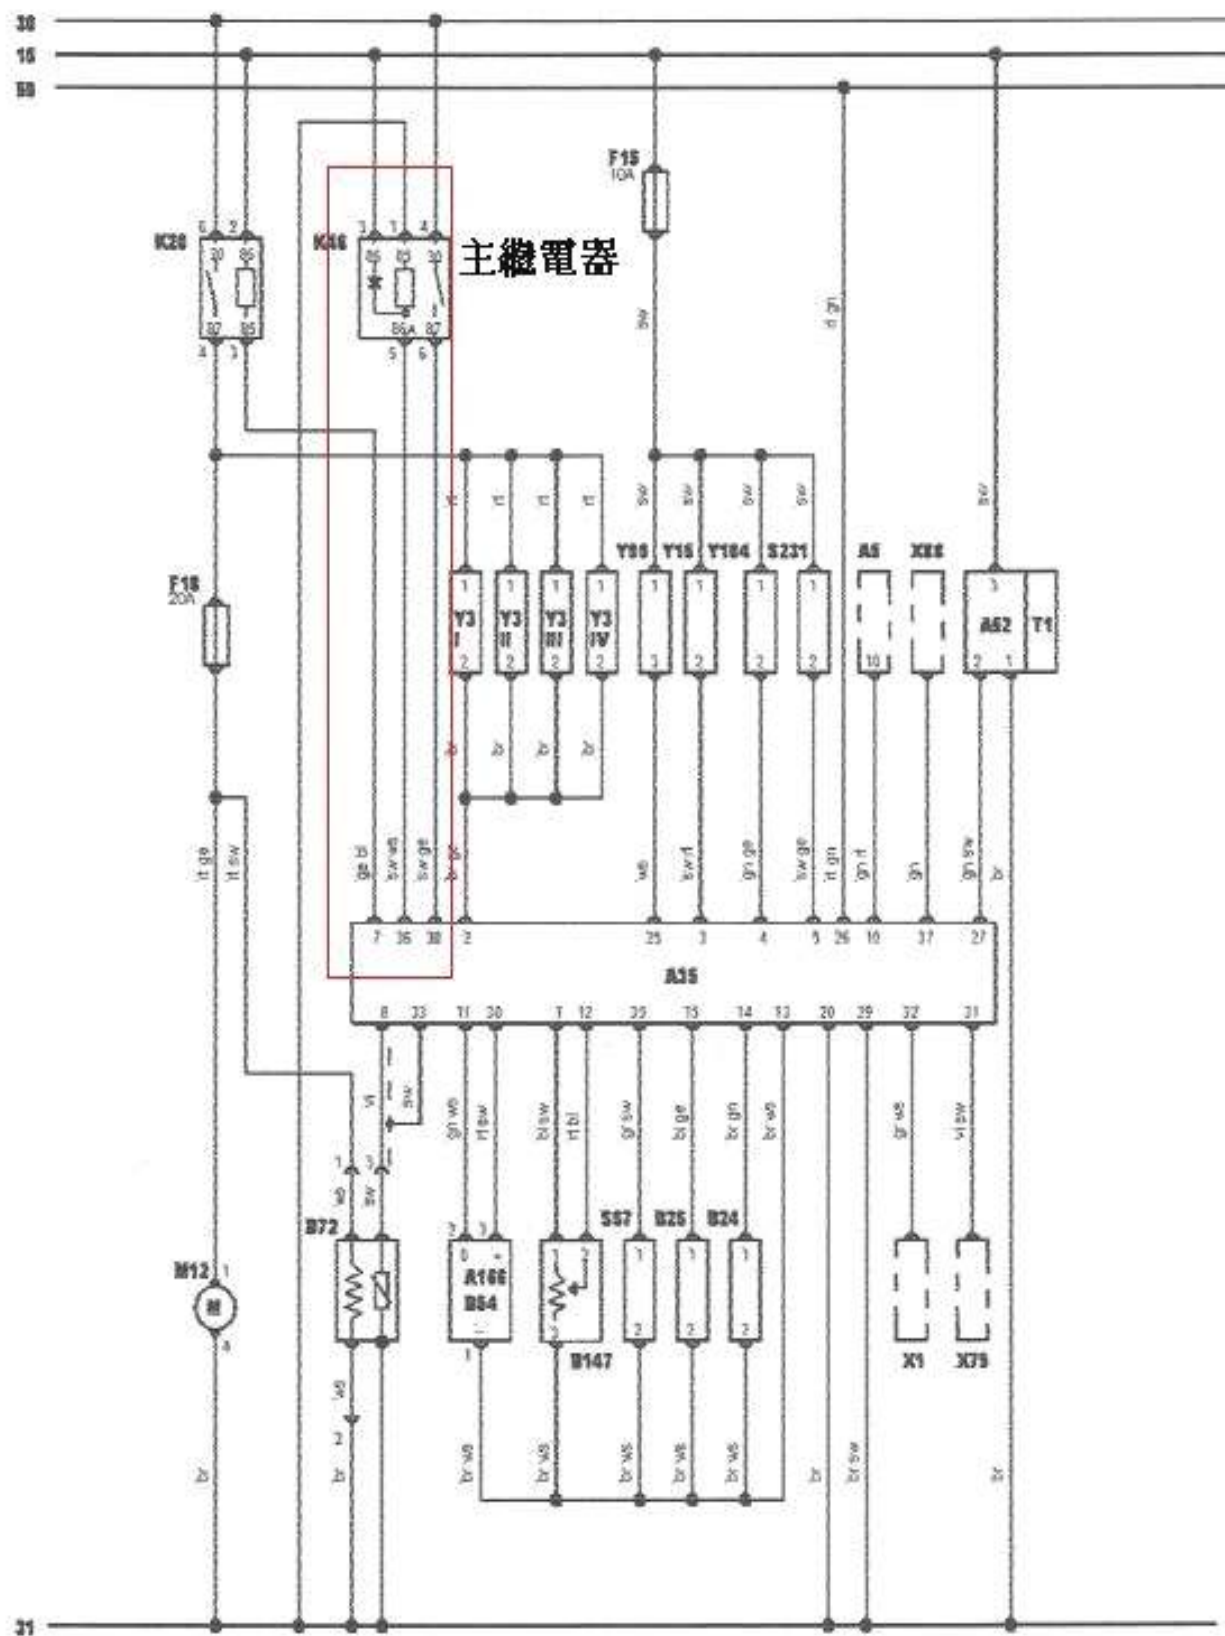
此車約 2~3 天會發生怠速抖動的現象，且無記錄故障碼。

1. 使用 V-70 作怠速基本數值設定，設定後怠速正常故障依然再現。
2. 檢查歧管壓力感知器，真空管路與數值均為正常。
3. 量測水溫感知器及其線路，並無端子接頭接處不良或綫路短路、斷路的現象，且信號數值皆正常。
4. 檢查進氣溫度感知器，並無端子接頭接處不良或綫路短路、斷路的現象，且信號數值皆正常。
5. 檢測怠速穩定器，於點火開關 ON 時有感覺到震動與作動聲；且元件電阻值為 2~10Ω 為正常值。
6. 檢測點火信號，點火線圈電阻值及有無漏電，皆為正常。
7. 檢測燃油系統，其油壓及壓力調正器均正常。
8. 在所有燃廢及點火控制系統元件及感知器和線路正常的情況下，判斷應為 ECU 不良，於更換後故障依然再現。
9. 檢查位於駕駛座下方保險絲繼電器盒內 5PIN 引擎主繼電器，並量測線路，發現點火開關於 ON 時，引擎電腦的 #36 及 #38 腳均有量測到電壓，此 2PIN 正常值應為電瓶電壓，但當徵狀再現時 #38 僅量測到 8V；於是將此腳位到引擎電腦之黃/黑線直接送入電瓶電源，測試後故障徵狀就不再出現，判定為主繼電器接點不良所引起，更換測試後正常。
