引擎空催轉速無法提升入檔後踩油門車輛亦無法加速

車種:賓士

車型年份:2001 年 W215

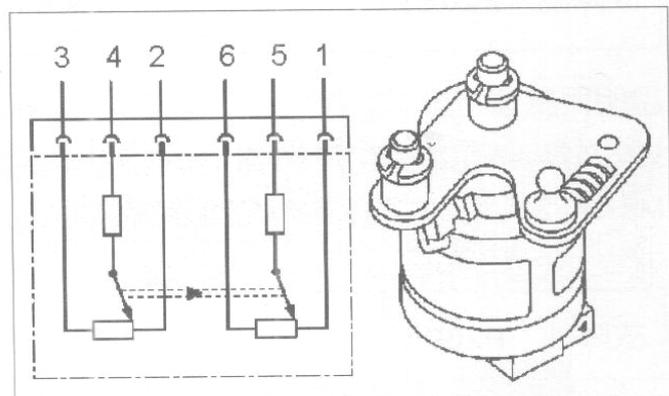
PIN 1(藍/灰):感知器 5V 電源

PIN 2(-):空 PIN

PIN 3(紫/綠):感知器搭鐵

PIN 4(棕/黃):輸出電壓 1

PIN 5(紫/黃):輸出電壓 2

PIN 6(棕/白):感知器搭鐵

1999 年 08 月之後, PIN 2 與 PIN 1 內部並聯, PIN 2 取消

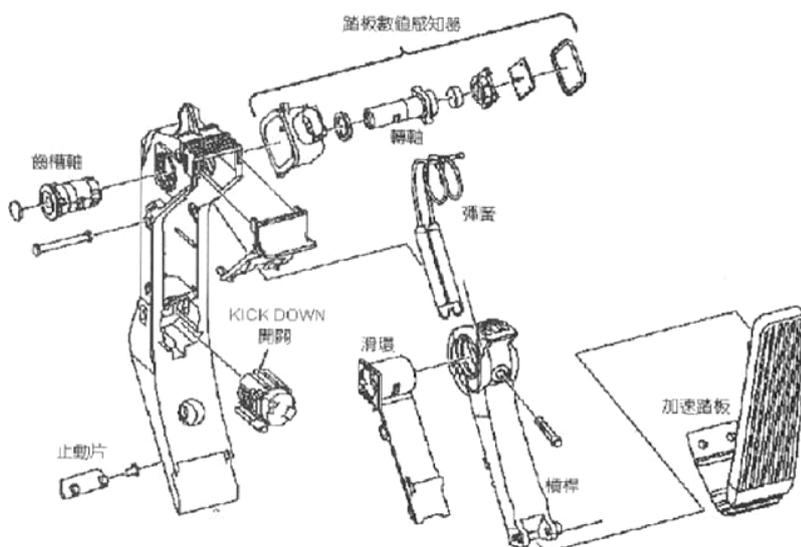
加速踏板數值感知器與強迫降檔開關

量測結果輸出電壓 1 於怠速位置及加速踏板踩到底時的電壓值均為 0V;判斷為踏板數值感知器(B37)不良,更換加速踏板數值感知器後故障得以排除。
