車輛行駛中突然熄火，欲在起動卻無法發動

車種:VOLVO

車型年份:95 年 960 引擎型式 B6304F

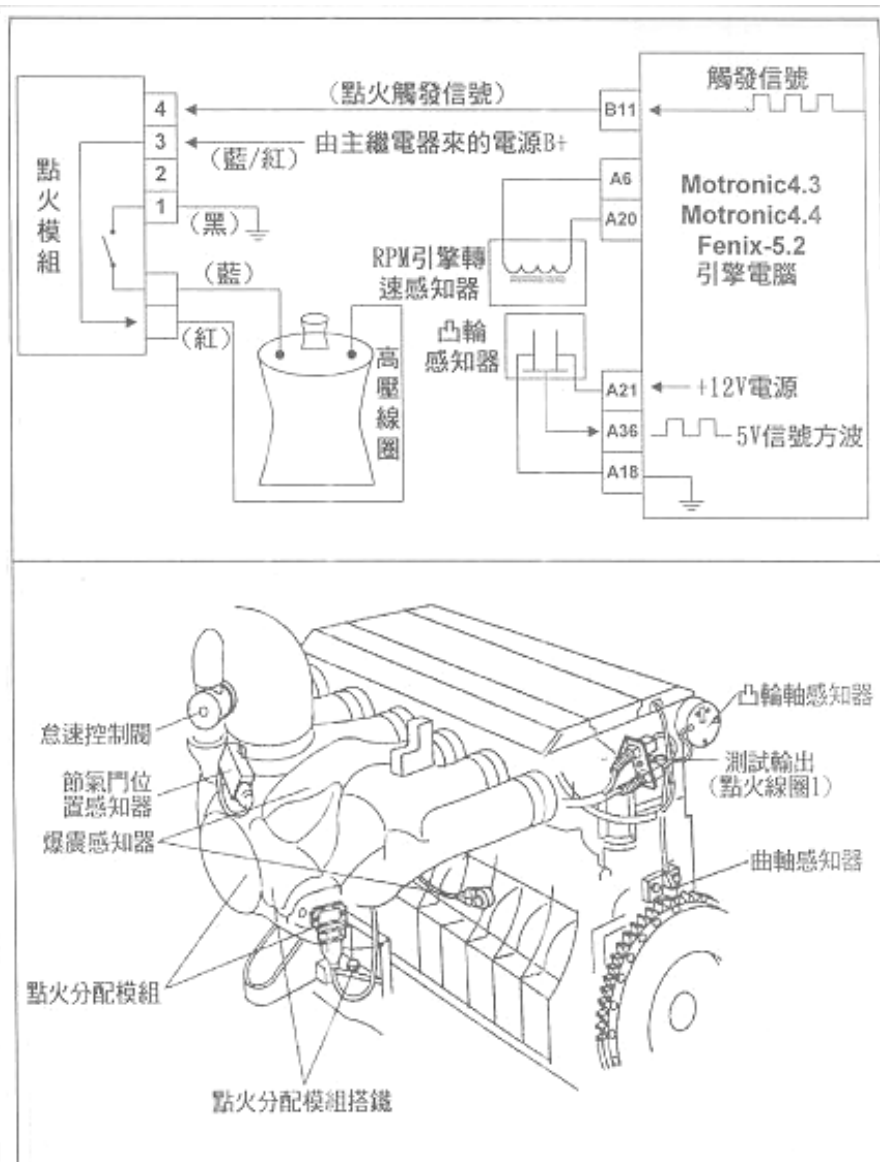
故障原因為點火分配模組搭鐵不良。

- 1.首先讀取故障碼，但讀不到故障碼，於是先從燃油壓力開始檢測。
- 2.結果油壓是 3~4kg 左右為正常值。
- 3.查修噴油嘴及點火是否正常，結果發現並無噴油及點火。
- 4.由線路圖上可發現，打馬達時曲軸應有 AC0.3~1.7V，凸輪軸應有 5V，方形波查修皆均有輸出。
- 5.查修點火放大器的搭鐵，卻發現有 3Ω 電阻，正常應為 0Ω。發現搭鐵接點鬆掉、腐蝕，重新接上搭鐵，車輛即可起動
