## 冷卻風扇更換後沒多久又燒壞掉

車種：福斯

車型年份：2005 高爾夫 2.0 BEV 引擎

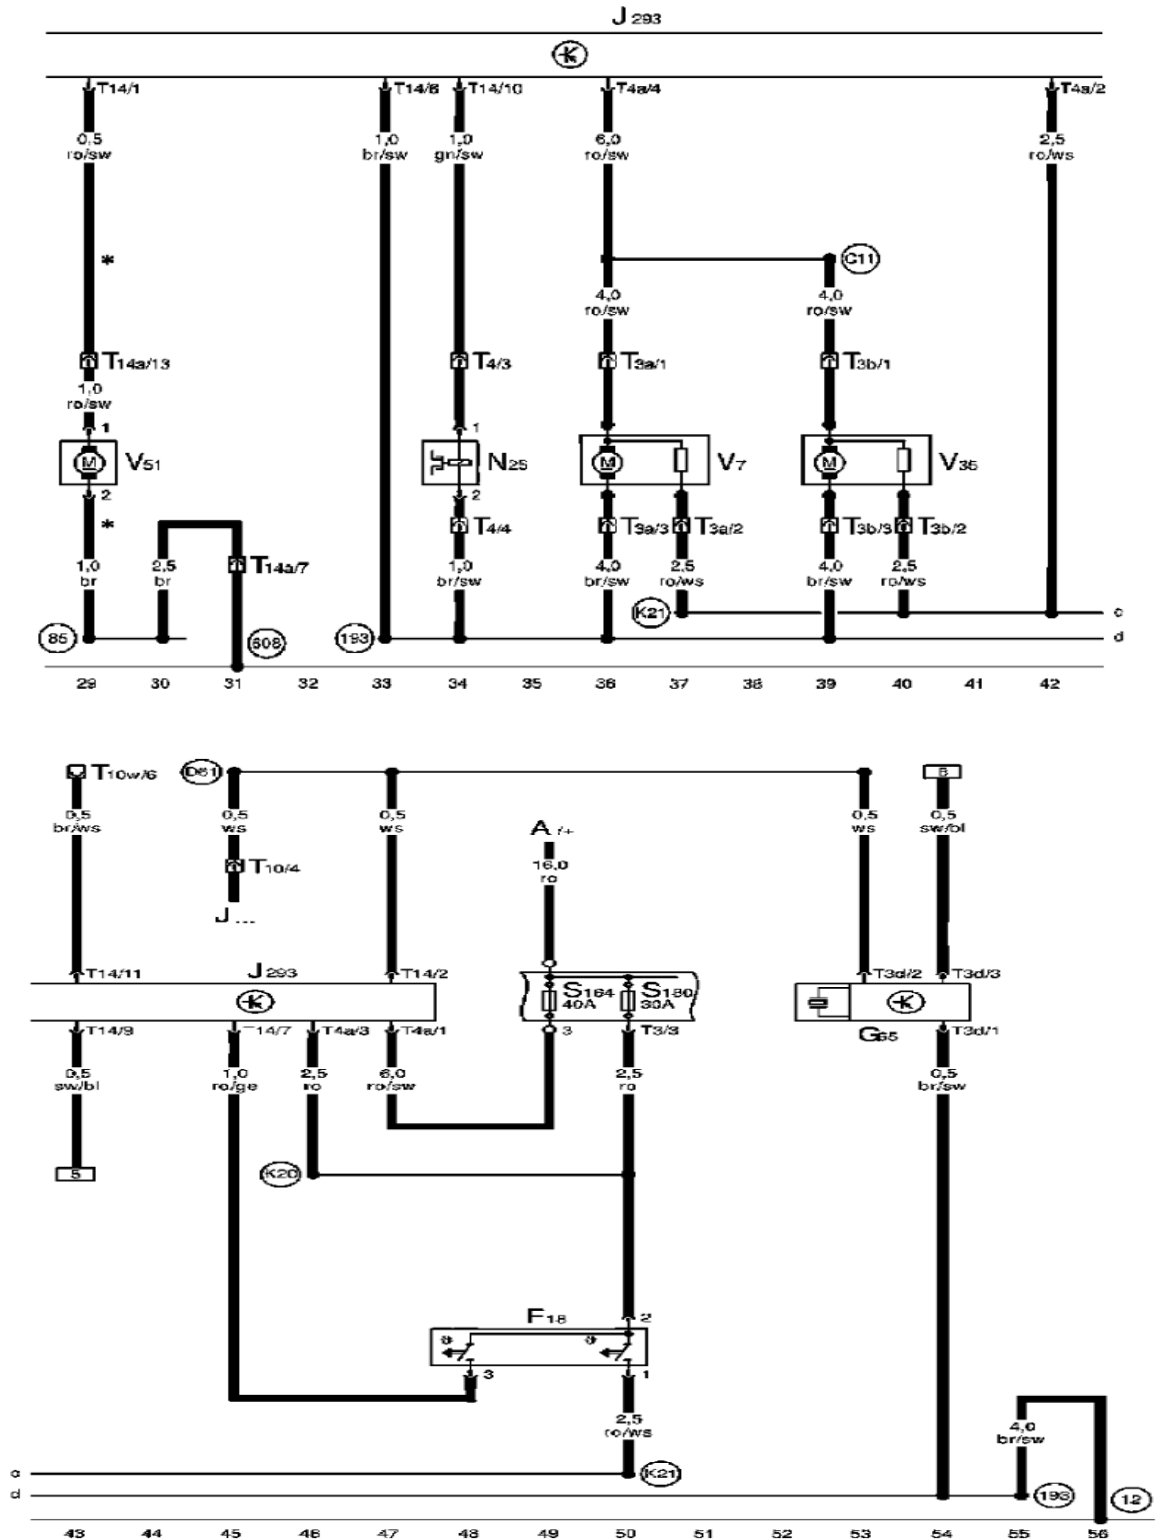
查閱了此車的散熱風扇線路圖，圖中主風扇 V7 和副風扇 V35 是並聯線路，它們之間是會相互影響的，根據法拉第電磁感應定律，當磁場發生變化時，處於磁場中的導線會因切割磁力線而產生電動勢；又根據楞次定律，當建立磁場的電流突然消失時，磁場會由強變弱，此時會產生反電動勢，它與建立磁場的電動勢正好相反。風扇馬達的轉子實際上就是一個電磁鐵，當馬達的碳刷接觸不良時，馬達運行中轉子電路會出現斷續接通的現象，在轉子線圈上將產生反電動勢，這時馬達變成了輸出負脈衝電壓的『發電機』，這種現象會對電路中的物件造成許多危害。

電阻燒毀說明是散熱馬達出現了持續的反電動勢，而這反電動勢是來自哪個馬達呢？判斷副風扇是新品，因此認為主風扇出問題的可能性較大。檢查主風扇後發現不是原廠零件，問題很可能出在這裡，斷開主風扇再次跨接雙溫度開關 F18 低速段 T1，副風扇運轉正常，後部沒有再出現火花；由於副廠的主散熱扇性能較差，碳刷接觸不良導致在線路中的 C11 接點產生反電動勢，即負脈衝電壓。此時風扇馬達串聯電阻兩端的電壓由於疊加了反電動勢，平均電壓過高，電阻流過的電流過大，因過熱而燒毀。

經更換原廠主散熱扇後測試，故障排除。
