VW_Golf 引擎在怠速時，引擎轉速在 850~1200rpm 間喘動或怠速居高不下之檢修
編號：VW-GO-96-001

車種：VW

車型年份：Golf/Vento 1.8 1996 年

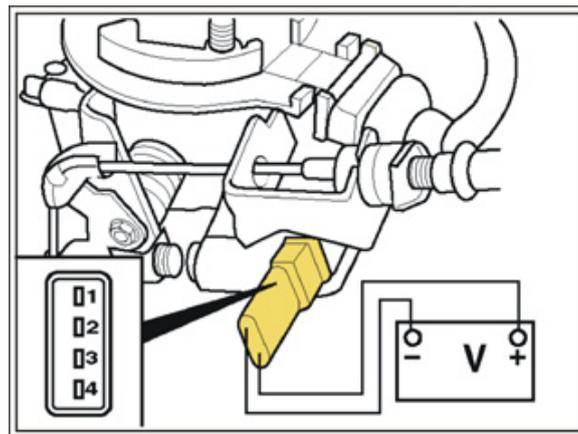
<圖一>

二、檢查怠速接點(參考線路及圖一所示)：

1、點火開關 OFF 後，將怠速馬達 4PIN 接頭拆下，使用 6V 乾電池連接元件側 # 1 pin 和 # 2pin ，將怠速馬達縮回到原點位置。

2、使用一歐姆表，測量怠速接點 PIN 腳 #3 pin 和 #4 pin ，在節氣門全關時是否呈現導通的狀態，即「0 Ω」。在節氣門微開約 0.5 mm 後，是否變成不導通的狀態，即「∞ Ω」。

四、檢查節氣門位置感知器：(如圖一所示)

1、拆下感知器 4PIN 接頭，將點火開關 ON，測量線束側 #5pin 是否有 5V 電壓，# 1pin 是否有搭鐵。

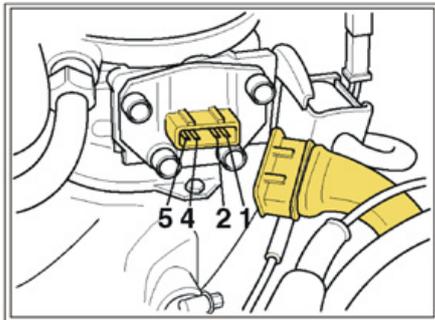
<圖二>

2、接回接頭，測量 #2pin 和 #4pin 回饋電壓，如下表在節氣門全開到全關的行程均不可有斷路或短路現象。

節氣門全關	節汽門全開
2腳	1.9V	4.9V
4腳	0.1V	4.5V
