## 三菱 GRUNDER 電子節汽門檢修

車種:三菱

車型年份: 2004 年 GRUNDER 2.4

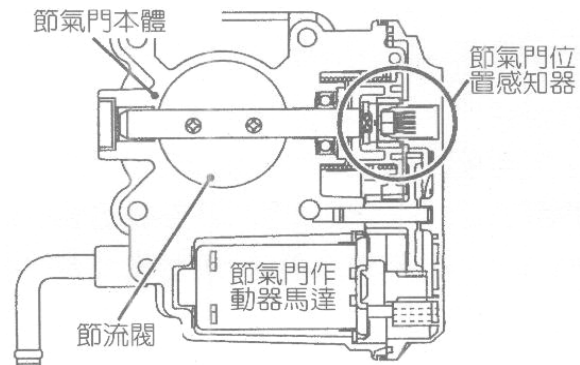
### ● ETV 系統故障時車輛會有下列症狀:

- 1.引擎加速反應遲鈍或無法加速。
- 2.怠速不穩或間歇性熄火。
- 3.變速箱鎖檔。

### ● 可能原因為:

- 1.節汽門位置感知器未進行學習。
- 2.感知器故障、接頭或線路不良。
- 3.作動器控制馬達故障。
- 4.引擎電腦不良。

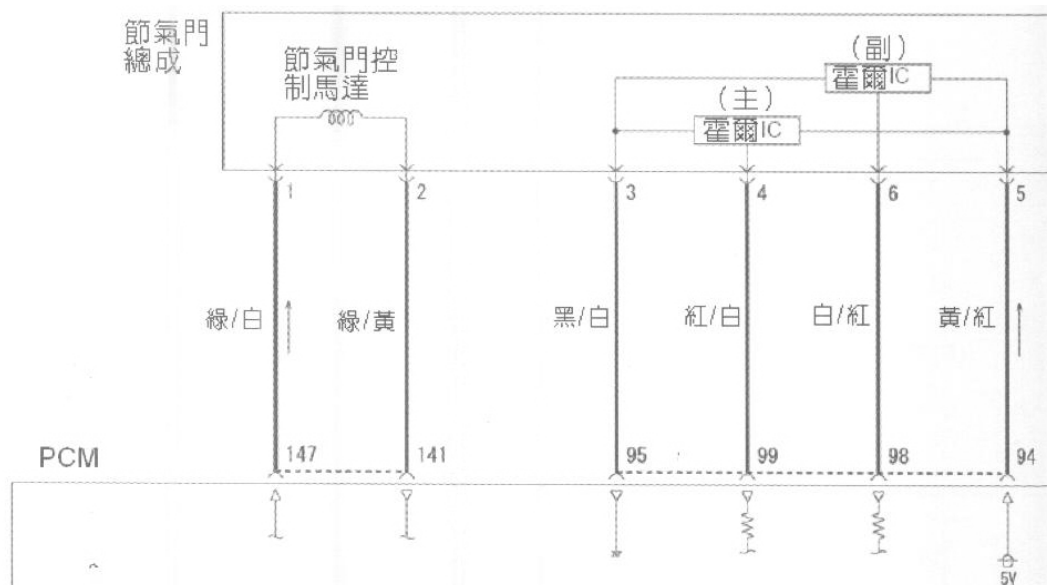
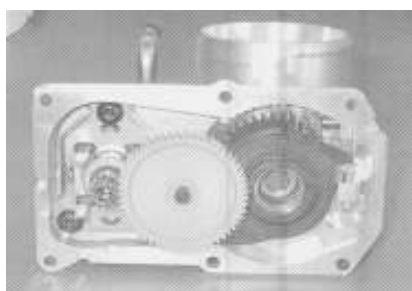
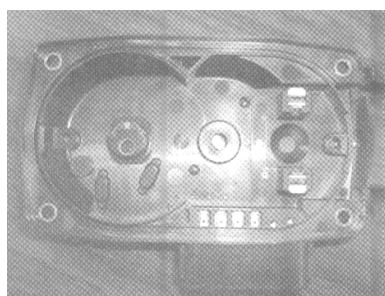
PIN1:(綠/白)，節汽門作動器馬達正極控制，以電阻錶量測與 PIN2 間之馬達線圈內阻抗，正常應在  $0.3\sim 80\Omega$  ( $20^{\circ}\text{C}$ )。如果於 KEY ON 時，將油門踩到底後鬆開瞬間，電壓會自 12V 降低約 2V。

PIN2:(綠/黃)，節汽門作動器馬達負極控制，以電阻錶量測與 PIN1 間之馬達線圈內阻抗正常應在  $0.3\sim 80\Omega$  ( $20^{\circ}\text{C}$ )。如果於 KEY ON 時，將油門踩到底後鬆開瞬間，電壓會自 12V 降低約 2V。

PIN3:(黑/白)，節汽門位置感知器搭鐵，KEY ON 0V。

PIN4:(紅/白)，主節汽門位置感知器信號，使用電壓錶量測，於 KEY ON 時用手推動節汽門閥，全關時應有 0.3V~0.7V，全開時應有 4.0V 以上。

PIN5:(黃/紅)，節汽門位置感知器電源，KEY ON 5V。

PIN6:(白/紅)，副節汽門位置感知器信號，使用電壓錶量測，於 KEY ON 時用手推動節汽門閥，全關時應有 2.2V~2.8V，全開時應有 4.0V 以上。
