三菱怠速馬達(ISC)檢測

車種：三菱

2003 GLOBAL LANCER/VIRAGE

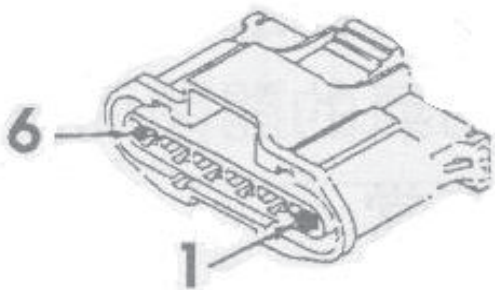
怠速馬達側接頭

PIN 1：引擎電腦控制信號

PIN 2：MPI 主繼電器，KEY ON+12V 電源供應

PIN 3：引擎電腦控制信號

PIN 4：引擎電腦控制信號

PIN 5：MPI 主繼電器，KEY ON+12V 電源供應

PIN 6：引擎電腦控制信號

- A. 以歐姆錶分別量測怠速馬達 PIN2 和 PIN1，PIN2 和 PIN3，PIN5 和 PIN4，PIN5 和 PIN6，每次測出的電阻值均應在 28~33Ω 範圍，以判定 2 組馬達線圈是否正常。
- B. 使用 4 顆 1.5V 乾電池，串聯為 6V，將正極接在電源輸入端 PIN2 及 PIN5，再將負極分
