## 怠速馬達(ISC)檢測

車種:三菱

車型:2003GLOBAL LANCER/VIRAGE

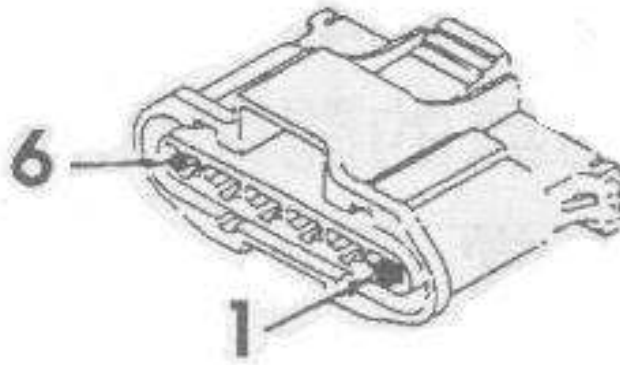
怠速馬達側接頭

PIN 1：引擎電腦控制信號

PIN 2：MPI 主繼電器，KEY ON + 12V 電源供應

PIN 3：引擎電腦控制信號

PIN 4：引擎電腦控制信號

PIN 5：MPI 主繼電器，KEY ON + 12V 電源供應

PIN 6：引擎電腦控制信號

A.以歐姆錶分別量測怠速馬達 PIN2 和 PIN1，PIN2 和 PIN3，PIN5 和 PIN4，PIN5 和 PIN6，每次測出的電阻值均應在 28~33  $\Omega$  範圍，以判定 2 組馬達線圈是否正常。
