車偉佳技術公報

電子駐車煞車失靈故障檢修

廠牌：BMW

車型年份：2012 X5 35i

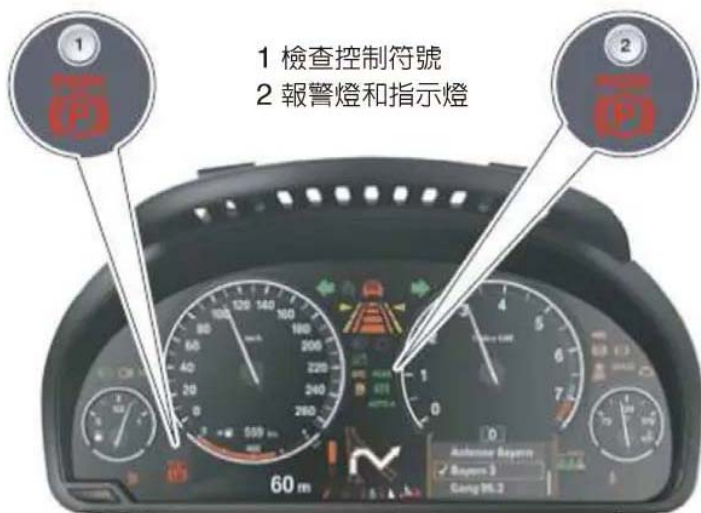
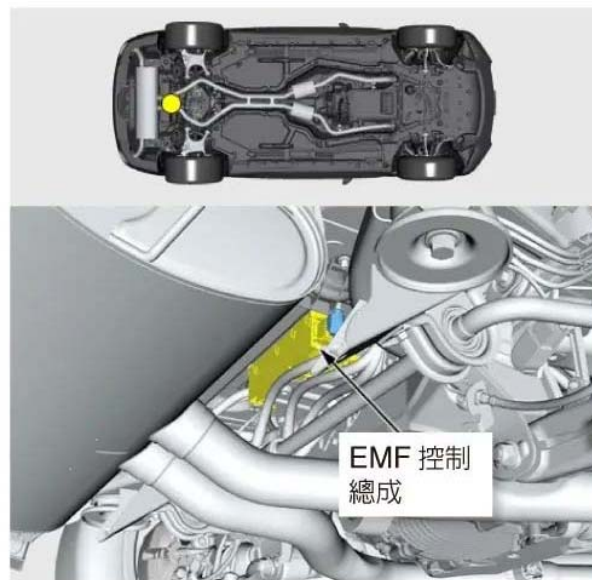
同時，在儀錶內的黃色燈亮起，顯示有故障(圖)。此外，這個相同的符號還會在“可變的顯示和警示區域”通過可變的顯示燈重複顯示，且在“檢查控制顯示器”內通過一個短文字提示進行解釋。

當 EMF 控制單元損壞沒有通信信號時，被 CAN BUS 記錄為故障，駐車制動功能失效，同時在組合儀表內通過報警燈顯示，從而使駕駛得到有關功能被限制的提示。

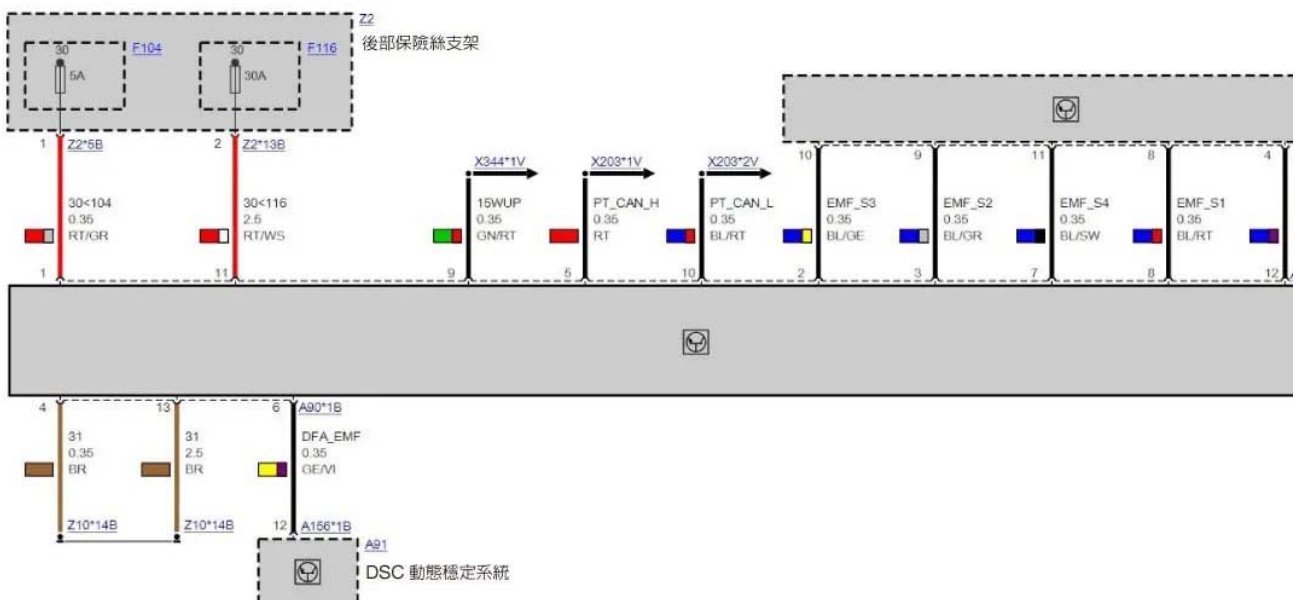
由於 EMF 控制單元沒有信號，初步判斷故障原因有：1.EMF 保險絲斷；2. 線束；3. 線束插頭；4.EMF 控制單元異常。首先根據駐車煞車控制單元電路圖檢查後部保險絲支架中 F104、F116 兩只 EMF 控制單元的保險絲，正常；再檢查 EMF 控制單元的插頭連接正確牢固；進一步檢查 EMF 控制單元插頭 A90*1B 上各導線：檢查搭鐵端(PIN 腳 13、4)的搭鐵線，正常；檢查供電導線 (PIN 腳 11、1) 均有 12V 電壓，正常；檢查控制器區域網絡 CAN BUS (PT-CAN) 連接導線 (PIN 腳 5、10) 沒發現任何故障；PT-CAN 喚醒線 (PIN 腳 9) 有 12V 電壓，正常。通過前面的檢查，排除了保險絲、供電線束、搭鐵線束以及控制器區域網絡 CAN BUS 故障。因此研判故障部位是 EMF 控制單元。

更換新 EMF 控制單元並進行編程，進行車輛測試，EMF 控制單元通信正常，清除故障碼後再次進行車輛測試，無相關故障碼顯示，能正常使用電子駐車煞車，故障排除。
