## BMW 630I 大燈故障警示

廠 牌：BMW

車 型：630I

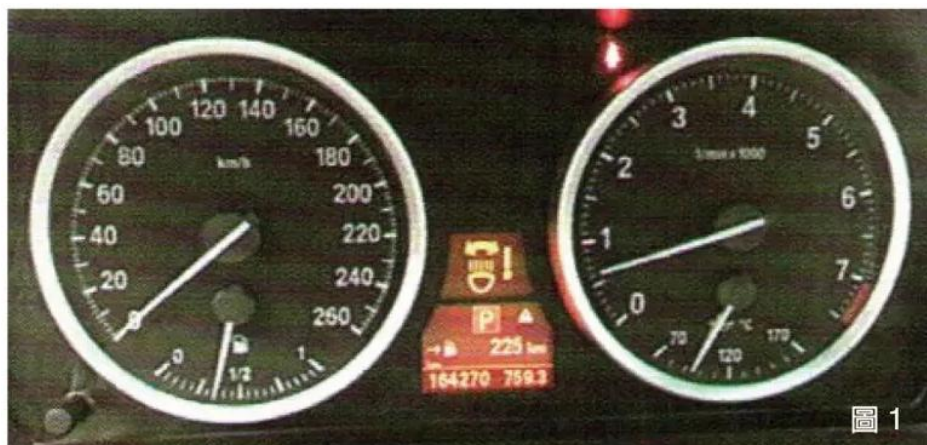
圖 1

有一台 630i，車型年 2008，該車進場報修儀表上有個燈光警報燈亮，如下圖 1 所示，右前大燈的小燈和大燈遠近燈都可以亮。

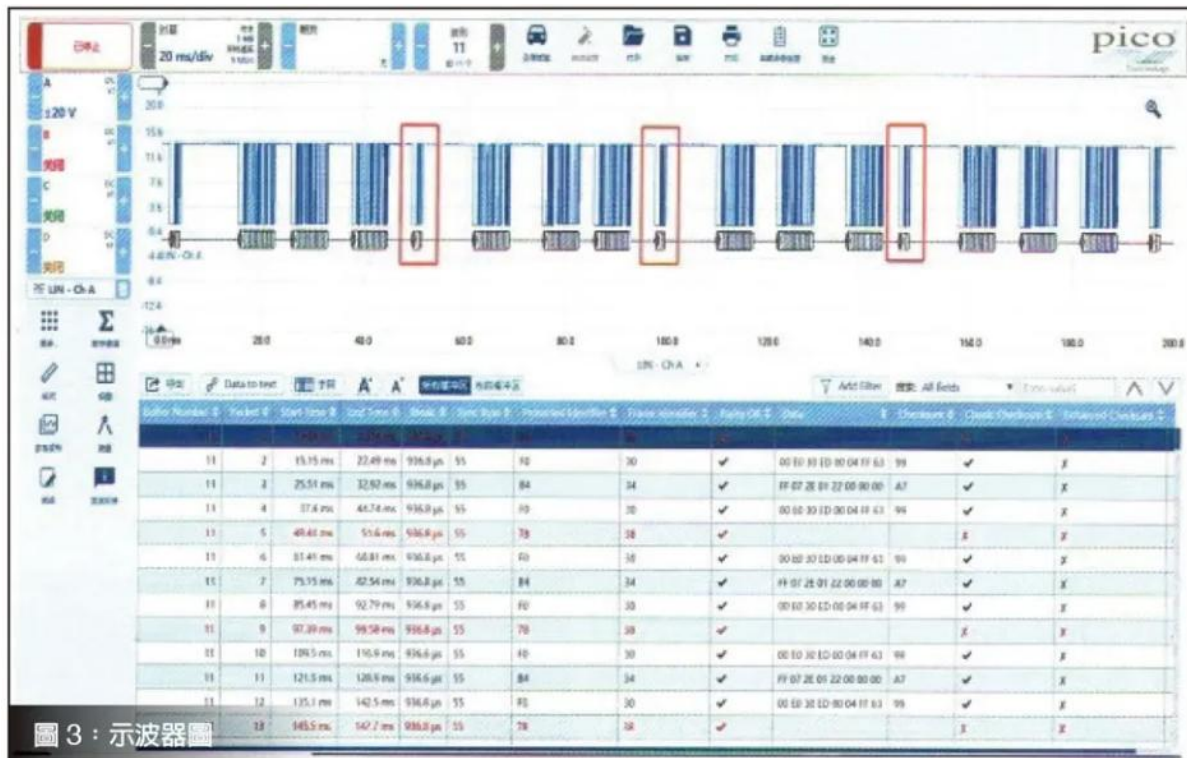
圖 3：示波器圖

能影響右前 SMC 模組不通信故障的原因就是右側大燈 E8 的 X135 插頭上 9 腳的電源線，10 腳的 LIN 信號線，11 腳的搭鐵線。用 5W 的功率測試燈測 9 腳和 11 腳，能點亮試燈，供電正常。用示波器檢測 1 腳的 LIN 信號波形，如下圖 3 所示。

通過這個波形能看到信號波形電壓正常，照明模組作為 LIN 的主控單元在問，有的從控制單元在應答，有的則沒有，上圖中框的就是主控有問從空沒達的波形，這也對應了故障碼，那故障原因就能確定在右側大燈上：

1. SMC 模組供應模組斷路。
2. SMC 模組搭鐵斷路。
3. LIN 信號線斷路。
4. SMC 模組本身損壞。

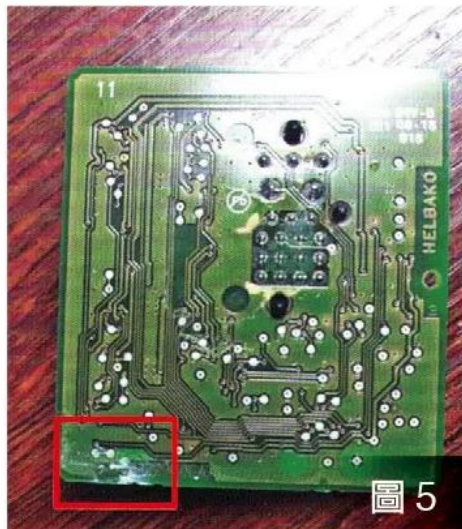
圖 5

在 SMC 模組的插頭檢測模組的供電、搭鐵、LIN 信號波形都正常，現在就能確定就是 SMC 模組本身故障。下圖 5 為 SMC 模組拆解圖。
