開冷氣時壓縮機不作動，但鼓風機會作動，冷煤量亦足夠

車種:福特

車型年份: 96 Scorpio 2.0

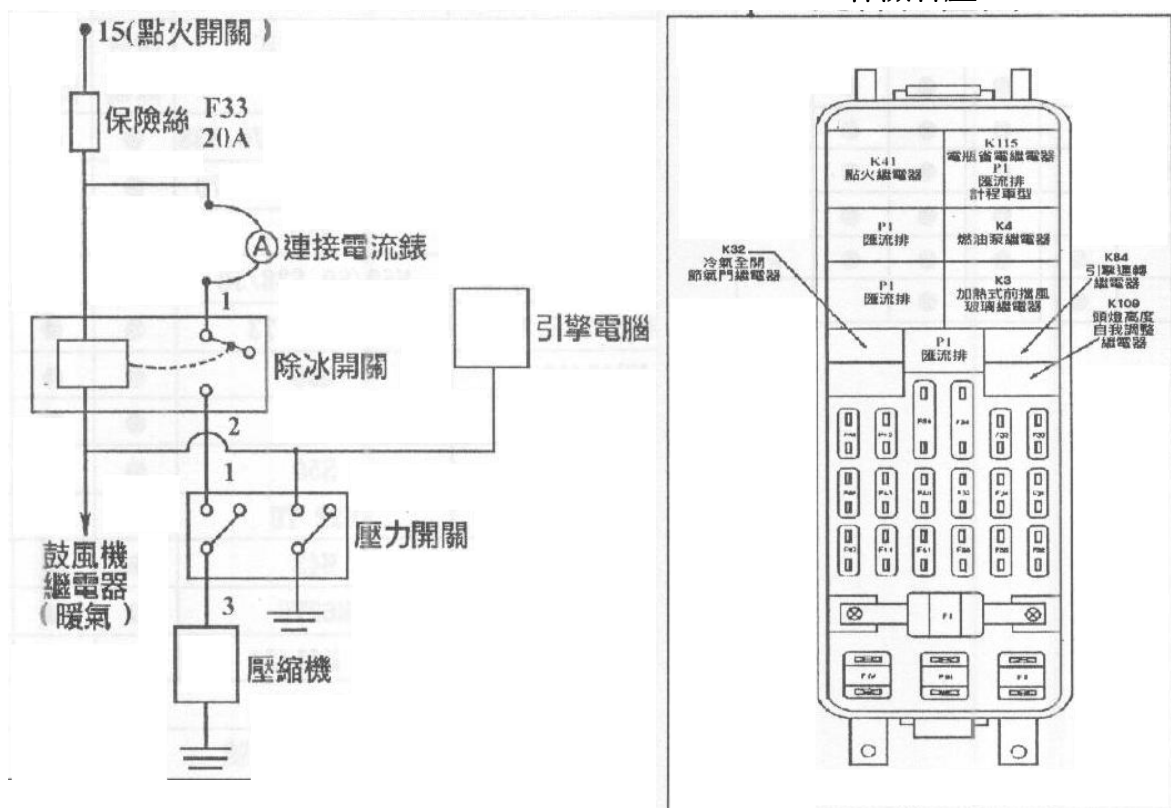
保險絲座

保險絲座鏽蝕，更換或清潔保險絲座。

- 1.將冰點開關之一號腳及 2 號腳跨接，並確定壓縮機是否作動，若無，則將 A/C 壓力開關之 1 號腳及 3 號腳跨接。
- 2.確定 A/C 壓縮機是否作動，若均有作動，則量測 F33(20A)是否有 12V 電源，但切記雖有 12V 電源經過，不一定有電流流過。
- 3.使用電流錶量測保險絲 F33(20A)是否有電流，結果經用電流錶量測並無電流，查看保險絲座發現底座腐蝕更換保險絲座即可。
