馬自達 6 2.0 空調故障

車種：馬自達

車型年份：2005 年 馬自達 6 2.0

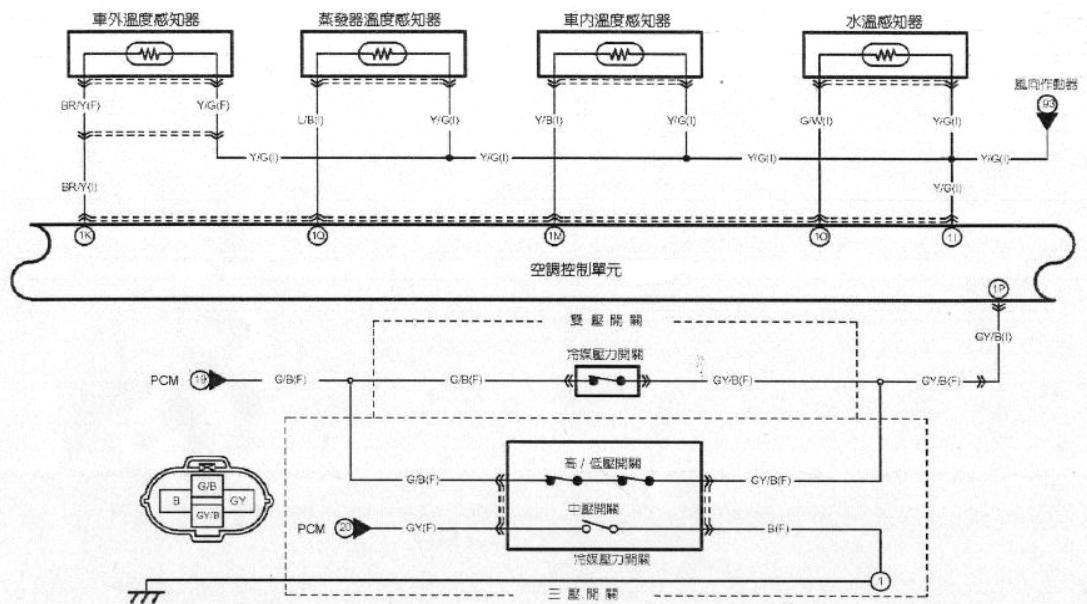
馬自達 6 的空調冷煤壓力開關為 3 壓力開關，它由高/低壓開關和中等壓力開關組成，當冷煤迴路中的壓力過高或過低時，高/低壓開關通過切斷 A/C 信號來保護冷氣系統元件，中等壓力開關根據空調壓縮機的工作負載輸出一個急速提高信號，壓力開關在壓力大於 426~484 psi 時或壓力低於 28~36psi 時斷開，中等壓力開關在壓力為 280~239psi 時接通。

連接壓力錶測量空調系統高低壓管路的壓力，測量時壓縮機吸合，環境溫度為 25 °C，引擎停止運轉 5 分鐘後，高低壓管路壓力分別為 380psi 和 49psi。

測量時環境溫度為 11 °C 時，正常車輛高壓最大為 240psi，引擎停止運轉 5 分鐘後，高低壓管路壓力都為 100psi。

該車高壓管路壓力與正常車輛對比高出很多，表示故障車輛空調高壓管路堵塞，於是決定回收冷煤，拆下膨脹閥，檢查冷凝器、高壓管和蒸發器，結果均正常，於是將故障鎖定在膨脹閥上。

當膨脹閥損壞時，膨脹閥就不能調節冷煤的流量，冷煤始終處於最小流量，於是出現本車的故障現象：引擎怠速時空調系統維持工作，高轉速時高壓壓力增加，高於正常值，壓縮機阻力增加，空調系統不置冷，造成引擎工作異常。

更換膨脹閥，添加冷煤至標準量 (470 g)，故障排除。
