故障探索

得利卡後分泵維修

廠 牌：中華三菱

車 型：得利卡

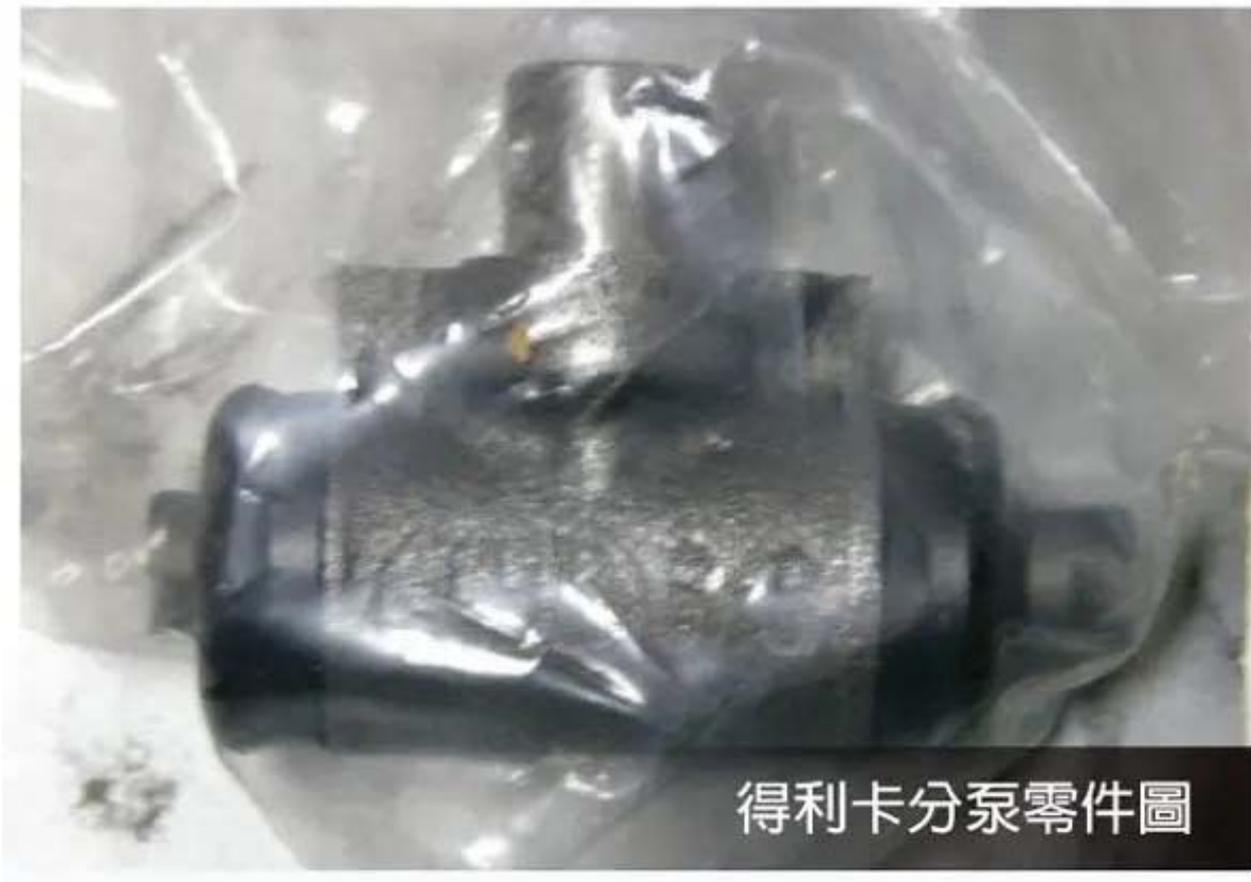
下圖為得利卡後分泵施工的完工圖，鼓式煞車分泵相較碟式，較容易有漏油的現象發生，而且由於都是包在煞車鼓內看不到，因此不容易被發現，所以在里程數較高的車輛進廠時，可以拆下來檢查看看，順便做清潔，且此款車很容易因為總泵力道不足，導致後封泵的油會沒辦法釋放。

由於這會有安全上的問題，所以技師請車主來看車輛狀況，且建議車主必須將後面兩個煞車分泵及煞車皮做更換，車主也同意了。

於是決定叫一顆煞車總 泵還換上去測試，再換完煞車總泵後，後面的分泵煞車油就可以漏得出來了，而且煞車高度也恢復正常，出去試車也沒有踩煞車會偏向的問題。 下圖為得利卡貨車
