# 故障探索

## 中華三菱 CP 車冷氣系統無作用

廠牌：中華三菱

車型：中華菱利

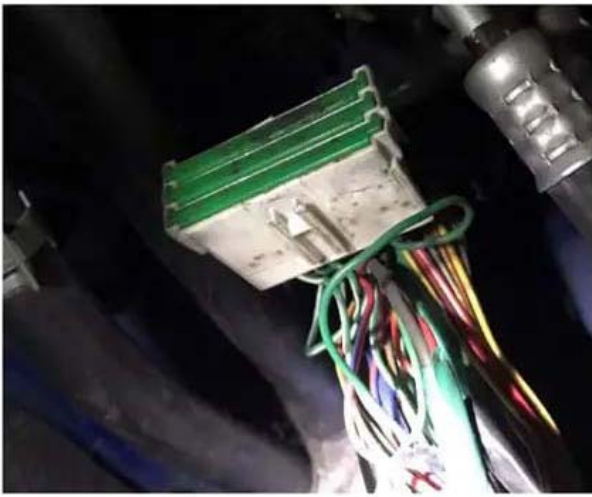
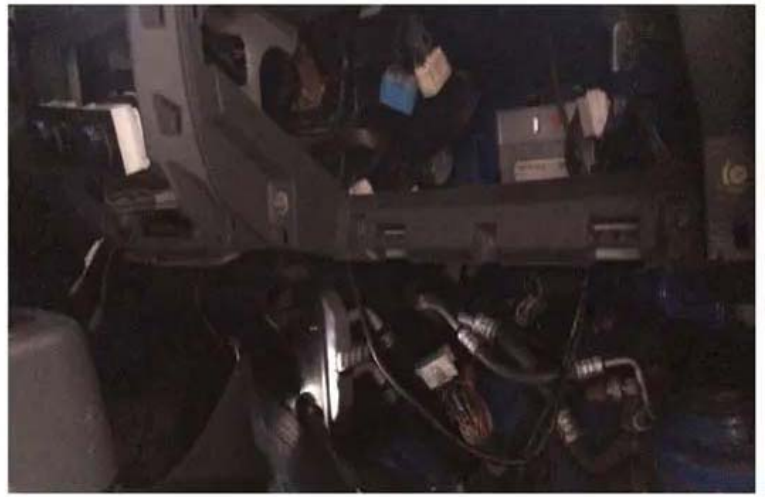
從另一個負載做檢查後，發現如果將室內保險絲盒上的 C89 插頭拔掉，保險絲就沒有再燒掉了，因此循著這條線路的下游下去做檢查，結果發現有一個中繼接頭 C05 的地方有燒焦融掉的情況發生，因此導致這顆保險絲會一直燒掉。此插頭為只進不出的中繼插頭。

下圖為 C05 插頭位置。如圖所示，此插頭為一個只進不出的中繼插頭，將圖中插頭的綠色蓋子挖開，就可以判斷其中哪幾條線為共用電源，只要將其燒毀的線中，共用電源的幾條線接在一起，就可以將以上故障排除。

- 1.更換車身線組
- 2.將其外蓋拆開，裡面會有幾組鐵片，同一組鐵片為同一個電源，只要將同一組電元的線接一起就可以。
