03 豐田 CAMRY3.0 熄火後無法啓動

車種:TOYOTA

車型年份:03 CAMRY 3.0

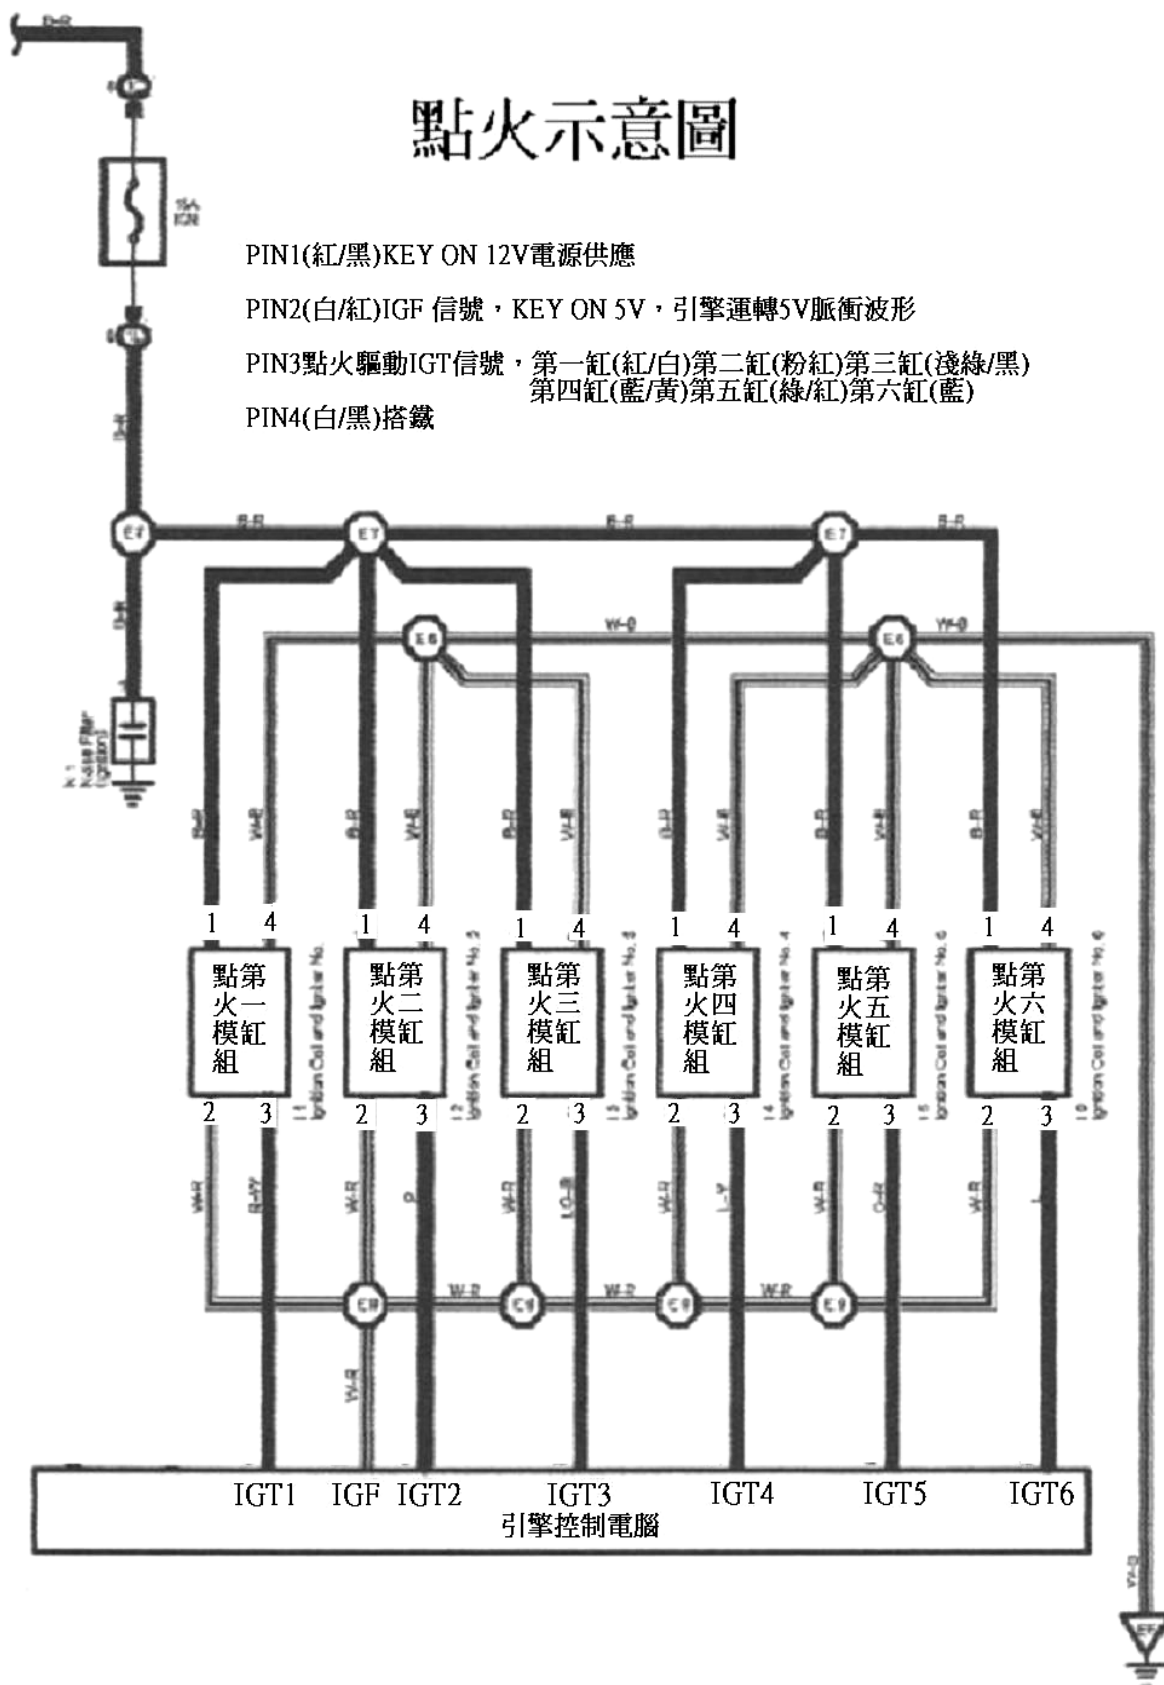
點火示意圖

IGF 回饋信號在噴射引擎中作為電腦控制噴油咀工作的監控信號，電腦將

IGT 輸入信號輸送給點火線圈(DIS)，同時必須有 IGF 回饋信號回饋給電腦，只有當電腦接收到這一回饋信號時，ECU 才能控制引擎進行噴油，否則引擎將不能啟動。因此，在電腦控制燃油噴射引擎故障診斷中，對 IGF 回饋信號的檢查是必須的，它作為電腦 ECU 控制噴油工作的必要信號在檢修過程中不可忽略。

經靜態診斷檢查發現，火花塞正常，噴油嘴的阻抗為 13.8Ω ，符合標準值 $13.4\sim 14.2\Omega$ ，也沒有問題。再打開點火開關，用 LED 檢測噴油咀工作情況，發現六缸噴油咀均不作動，故障原因是否在噴油咀的工作線路上呢？經仔細檢查發現六個汽缸的噴油咀線路正常，沒有存在斷路或短路的故障現象。既然線路正常，為什麼噴油咀不作動呢？是否有相關信號沒有輸送給電腦呢？把解決的問題主要集中在這方面，重點對線路進行檢查，經檢測診斷發現，點火線圈 IGF 信號線束脫落，形成斷路，沒有信號輸送給電腦，將 IGF 信號線重新接好，引擎啓動正常故障排除。
