自排車引擎發動後，無法排檔

車種:TOYOTA

車型年份:92年 COROLLA

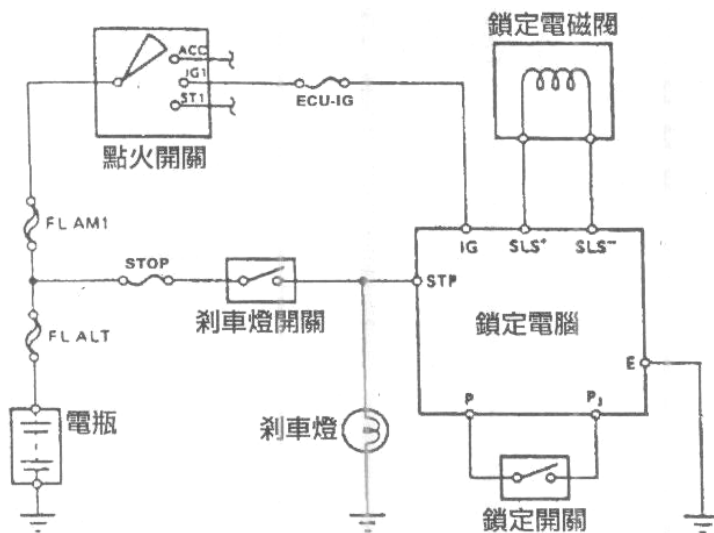
COROLLA 車系排檔桿有安全裝置，當欲入檔，必須踩下煞車踏板方可入檔。此保險裝置由一排檔鎖定電腦的鎖定電磁閥控制著排檔桿可否入檔。

線路圖如下:

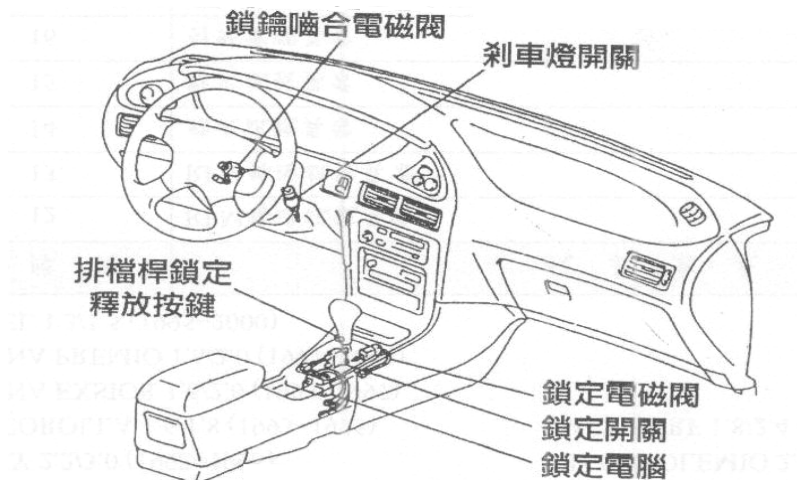
量測煞車燈開關(兩條線)其中一條為 12V，當踩下煞車踏板時，煞車開關 2PIN 腳應導通；而經檢測時，發現煞車開關 2PIN 腳間並無導通現象，更換後即可正常排檔。(相關原件位置圖)
