## Mercedes-Benz 722.9 自動變速箱油面檢查/更換變速箱油程序說明

編號：MB-E-05-001

車型年份：2005 年 Benz New E-Class

檢修說明：722.9 自動變速箱油面檢查/更換變速箱油程序

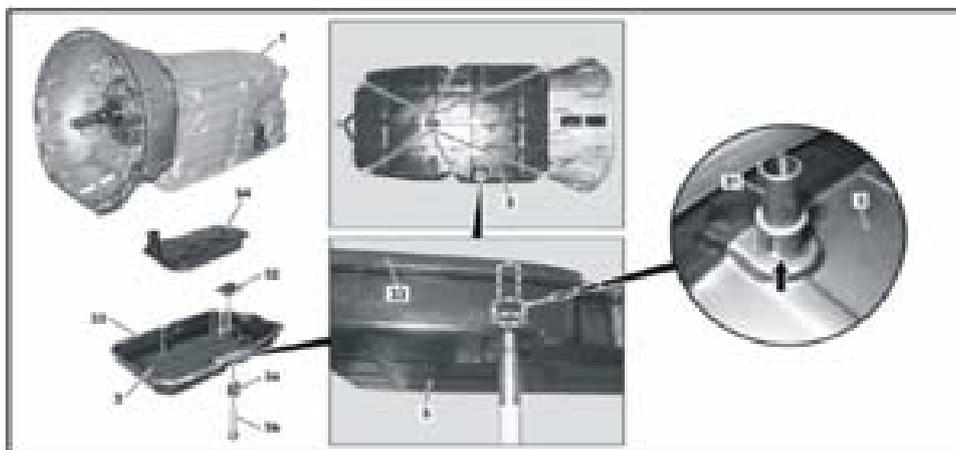
1. 進入診斷儀器數值分析選單，檢視 ATF 溫度 溝槽式油底殼 → ATF 應在 40 度 無溝槽式油底殼 → ATF 應在 30 度 \* 過高的 ATF 油溫會導致液面修正結果錯誤。
2. 連接加油工具，保持引擎怠速運轉，踩住剎車將排擋桿依序排入 P-R-N-D 各個檔位數次。
3. 利用加油工具注入 1 公升的 ATF 至自動變速箱。
4. 等候過量的變速箱油溢流，直到溢流量變小即是正確 ATF 液面高度。
5. 移除加油工具，鎖回油底殼洩油螺絲，完成善後作業。
