長距離行駛後會熄火，再發動時發不動

車種:福斯

車型年份:95 年 PASSAT 2.0i

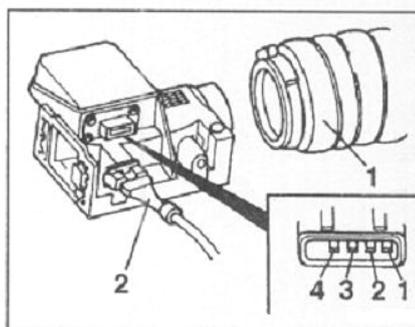
檢查電阻值(冷卻水溫度感知器 CTS)

腳號	溫度	電阻值
1 & 3	0℃	5000-6500 Ω
1 & 3	10℃	3250-4500 Ω
1 & 3	20℃	2200-3000 Ω
1 & 3	30℃	1500-2000 Ω
1 & 3	40℃	1000-1400 Ω
1 & 3	50℃	725-925 Ω
1 & 3	60℃	535-675 Ω
1 & 3	70℃	400-500 Ω
1 & 3	80℃	275-375 Ω
1 & 3	90℃	200-285 Ω
1 & 3	100℃	160-225 Ω

- 1.讀取故障碼，結果無故障碼。
- 2.其故障發生在熱車後，故先檢查溫度方面的感知器 IAT(進氣溫度感知器)、ECT(冷卻水溫感知器)。
- 3.檢查 IAT 在溫度變化時的電阻值變化，量測結果與正常值相同。
- 4.檢查 ECT 在溫度變化時的電阻值變化，量測結果為 20℃→3.2KΩ,40℃→950Ω，60℃→480Ω，80℃→200Ω，90℃→145Ω，100℃→90Ω，比正常值低，可知水溫感知器 ECT 不良。
- 5.故障原因為電腦因 ECT 訊號錯誤，而誤判為引擎過熱使噴油嘴斷油，更換 ECT 測試正常。

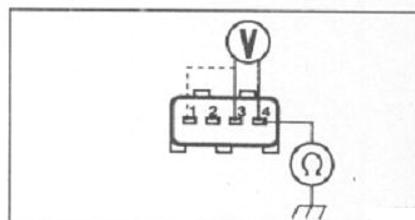
檢查電阻值(進氣溫度感知器)

腳號	溫度	電阻值
1 & 4	0℃	5000-6500 Ω
1 & 4	10℃	3250-4500 Ω
1 & 4	20℃	2200-3000 Ω
1 & 4	30℃	1500-2000 Ω
1 & 4	40℃	1000-1400 Ω
1 & 4	50℃	725-925 Ω
1 & 4	60℃	535-675 Ω
1 & 4	70℃	400-500 Ω
1 & 4	80℃	275-375 Ω
