# 車偉佳汽修通訊

## 電腦恆溫空調自診

車種:Audi

車型年份:98 A6

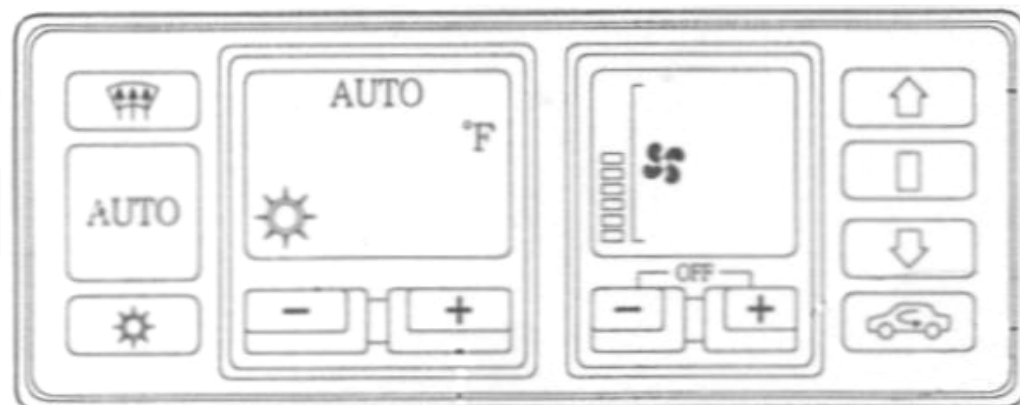
A6恆溫控制面板

- 1.將點火開關 KEY ON 或發動引擎使其怠速運轉。
- 2.同時壓下並壓住面板上之室內氣循環鍵及風向向上箭頭 1~2 秒。
- 3.當放開此 2 鍵時，面板會出現 01C 字樣，如有故障碼存在會出現 3 位數之故障碼。
- 4.若面板顯示 00.0 字樣表示系統正常。
- 5.壓下 AUTO 鍵或點火開關 KEY OFF 即可退出自診。
- 6.依故障碼檢修後，需使用儀器才能將 DTC 消除。
