車輛於行進間突然熄火

車種:HONDA

車形年份:2001 FERIO 1.7

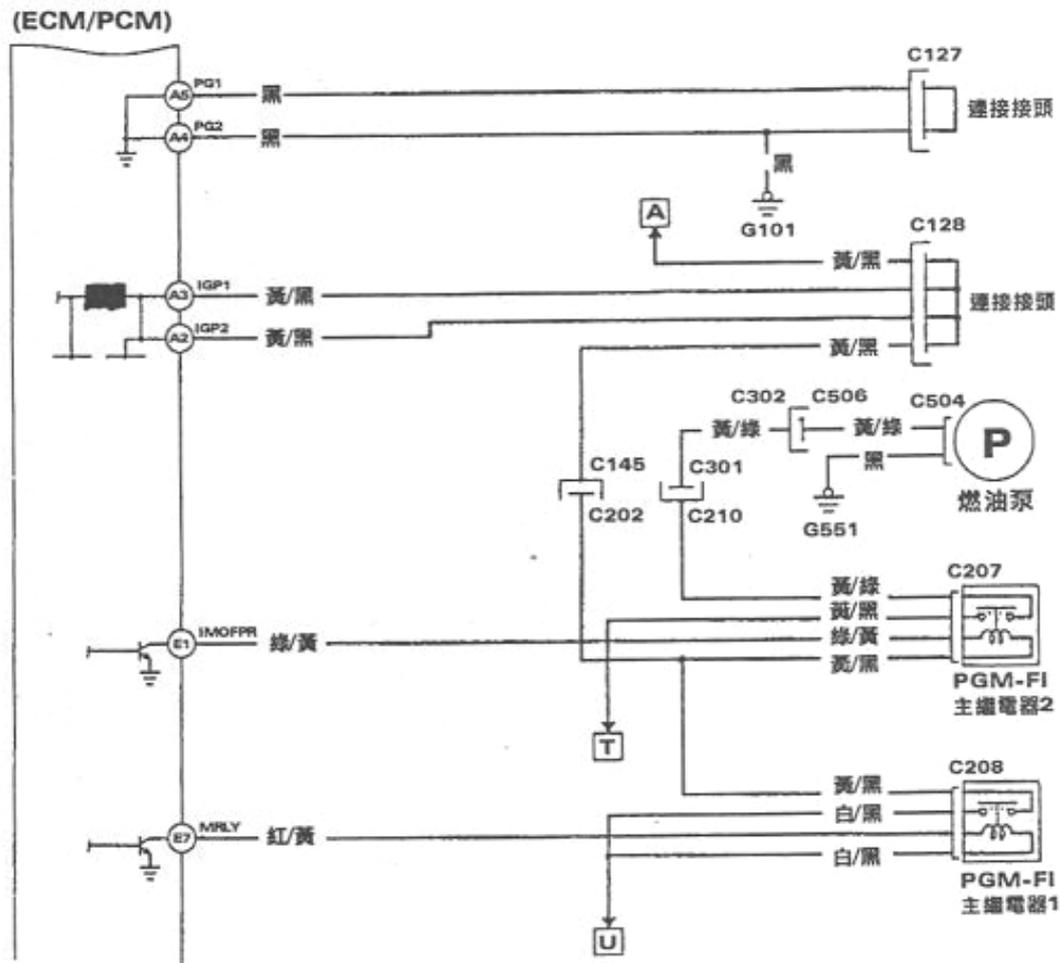
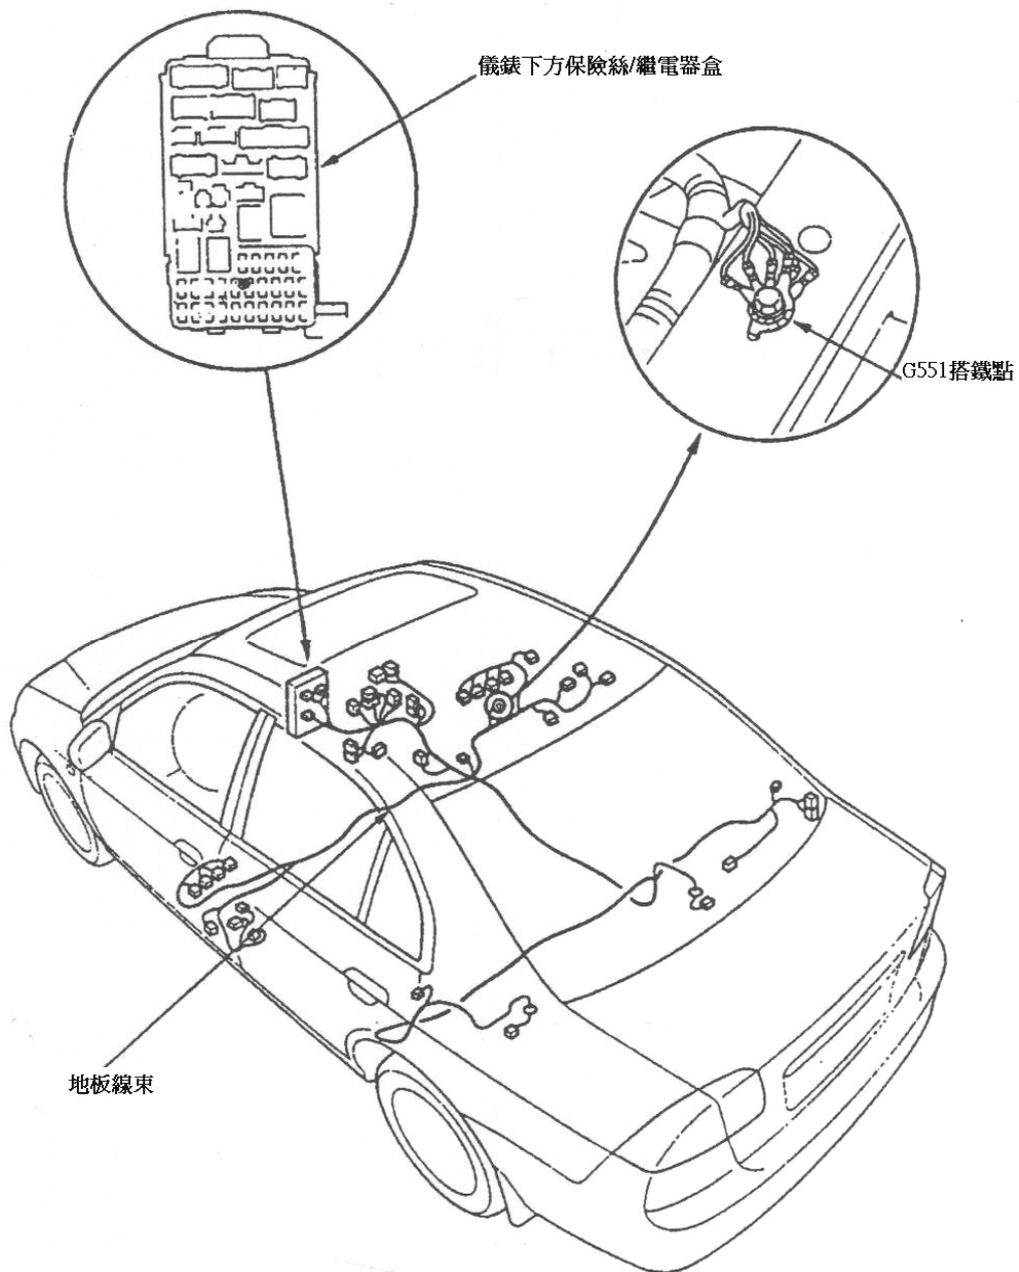
車輛於一般道路行駛，駕駛感覺車輛動力漸漸消失，不久後即熄火，發也發不動。

- 1.有點火現象，但無燃油供應，因此就從燃油系統著手判斷。
- 2.檢查油泵繼電器及保險絲，皆正常無燒毀。
- 3.檢查位於中控台音響下方之安全慣性開關，結果正常。
- 4.直接送電至位於後座椅下方的燃油泵浦的綠/黑線端子，泵浦依然不供油。
- 5.查閱線路圖發現，油泵線路的搭鐵點位置為 G551。
- 6.比對位置圖後找到該搭鐵點，發現此搭鐵螺絲因氧化而造成油泵電路迴路不良，經過處理後車輛即恢復正常。
