三菱怠速馬達(ISC)檢測

車種：三菱

2003 GLOBAL LANCER/VIRAGE

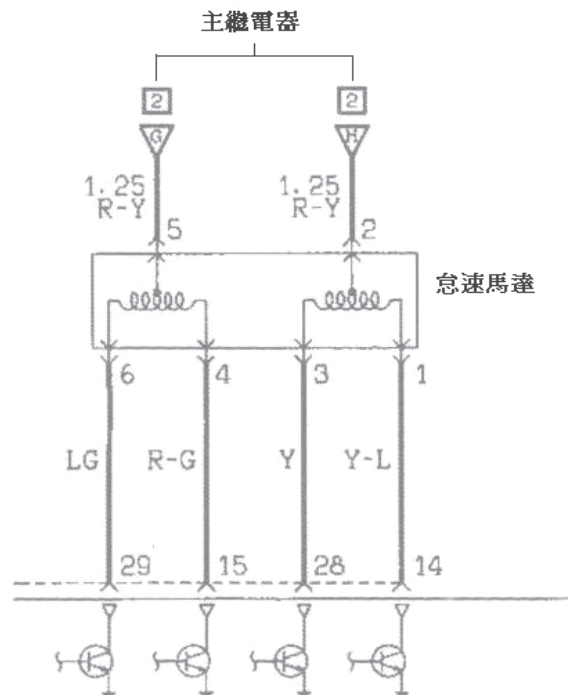
怠速馬達側接頭

PIN 1：引擎電腦控制信號

PIN 2：MPI 主繼電器，KEY ON+12V 電源供應

PIN 3：引擎電腦控制信號

PIN 4：引擎電腦控制信號

PIN 5：MPI 主繼電器，KEY ON+12V 電源供應

PIN 6：引擎電腦控制信號

- A. 以歐姆錶分別量測怠速馬達 PIN2 和 PIN1，PIN2 和 PIN3，PIN5 和 PIN4，PIN5 和 PIN6，每次測出的電阻值均應在 28~33Ω 範圍，以判定 2 組馬達線圈是否正常。
- B. 使用 4 顆 1.5V 乾電池，串聯為 6V，將正極接在電源輸入端 PIN2 及 PIN5，再將負極分

別接在 PIN1 和 PIN6，PIN1 和 PIN4，PIN3 和 PIN4，PIN3 和 PIN6，每次測試時 ISC 閥門均應有作動。
