## 怠速馬達(ISC)檢測

車種:三菱

車型:2003GLOBAL LANCER/VIRAGE

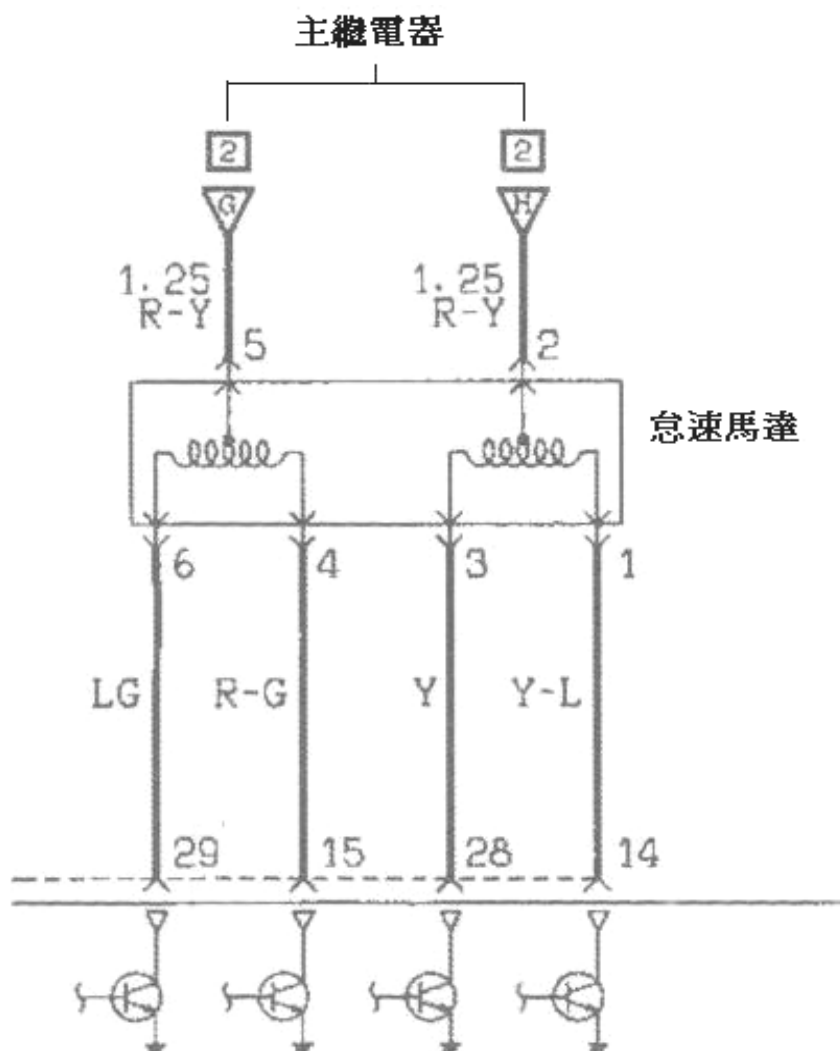
怠速馬達側接頭

PIN 1：引擎電腦控制信號

PIN 2：MPI 主繼電器，KEY ON + 12V 電源供應

PIN 3：引擎電腦控制信號

PIN 4：引擎電腦控制信號

PIN 5：MPI 主繼電器，KEY ON + 12V 電源供應

PIN 6：引擎電腦控制信號

A.以歐姆錶分別量測怠速馬達 PIN2 和 PIN1，PIN2 和 PIN3，PIN5 和 PIN4，PIN5 和 PIN6，每次測出的電阻值均應在 28~33  $\Omega$  範圍，以判定 2 組馬達線圈是否正常。

B.使用 4 顆 1.5V 乾電池，串聯為 6V，將正極接在電源輸入端 PIN2 及 PIN5，再

將負極分別接在 PIN1 和 PIN6，PIN1 和 PIN4，PIN3 和 PIN4，PIN3 和 PIN6，  
每次測試時 ISC 閥門均應有作動。
