# 故障探索

## 高速行駛 ABS 故障警告燈亮

車型年份：2008 MAZDA 5 2.0

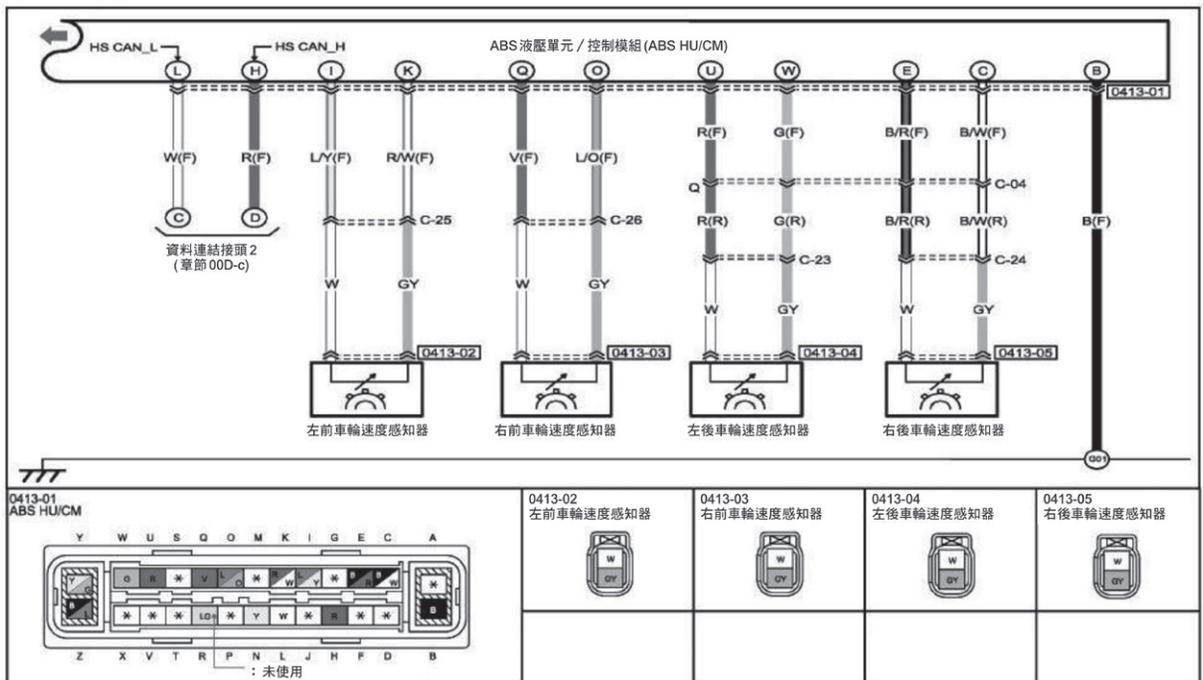
防鎖煞車系統

MAZDA5 的 ABS 輪速感知器為 MRE 磁阻感式知器，藉由磁阻感知元件來偵測磁場轉子的回轉速度，可視為霍爾式感知器，磁阻式感知器因為內建主動式元件 (IC)，所以需要額外的恆定電源供應，常見的供應電壓為 5V、8V、12V，一般多採用 8V 型，因此 MRE 感知器測量時應注意電源電壓是否正常。
