## Mercedes Benz Vito V-Class 保養歸零設定

廠牌：Mercedes Benz

車型年份：2016 年起 Vito 底盤代號 W447

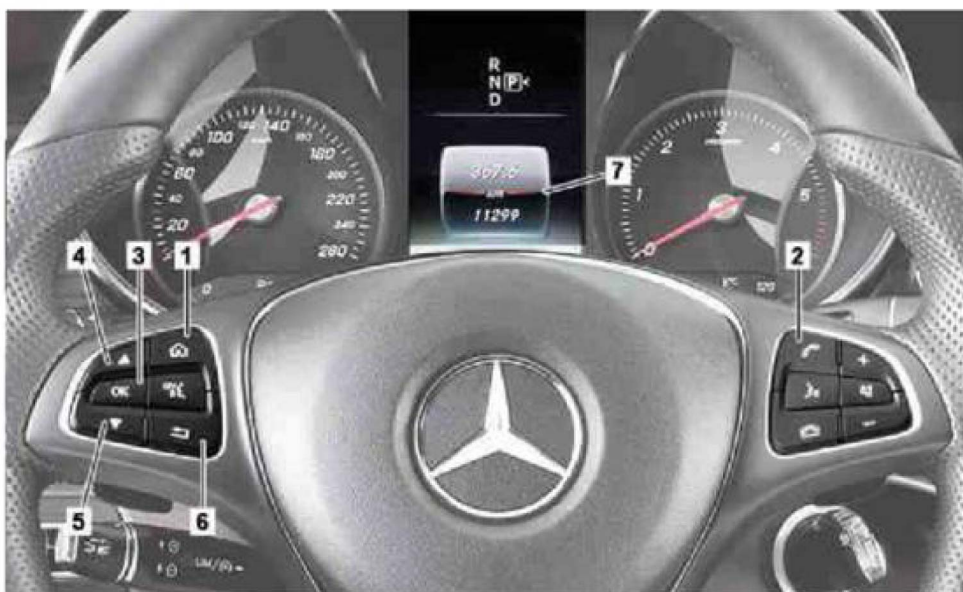
- 1 "主功能表" 按鈕
- 2 "接聽電話" 按鈕
- 3 "OK" 按鈕
- 4 "向前滾動" 按鈕
- 5 "向後滾動" 按鈕
- 6 "返回" 按鈕
- 7 多功能顯示幕

1. 關閉車門
2. 將點火開關轉至位置“1”
3. 反覆按下”主菜單”按鈕 (1)，直至顯示幕顯示總里程
4. 先按住”接聽電話”按鈕 (2)，然後在 1 秒內按住“OK”按鈕 (3) 約 5 秒

5. 反覆按下”向前滾動”按鈕 (4) 和”向後滾動”按鈕 (5)，直至”主動保養提示系統增強版“(ASSYST PLUS) 顯示，然後按下“OK”按鈕 (3) 確認選擇

7. 選擇”保養數據”(Service data) 選項並按下“OK”按鈕 (3) 確認
8. 記錄多功能顯示幕 (7) 中顯示的保養代碼 (例如 A)
9. 反覆按下”向前滾動”按鈕 (4)，然後讀取剩餘時間，剩餘里程和機油資料記錄 (例如 01 1F 00)
10. 記下讀取到的數據

11. 按下”返回”按鈕 (6)，直至多功能顯示幕 (7) 中顯示”保養數據”(Service data) 和“完整保養”(Full service) 選項
12. 按下”向前滾動”按鈕 (4) 和”向後滾動”按鈕 (5)，顯示”完整保養”(Full service)，然後按下“OK”按鈕 (3) 確認選擇

13. 反復按下 ” 向前滾動 ” 按鈕 (4) 和 ” 向後滾動 ” 按鈕 (5) ，直至多功能顯示幕 (7) 中顯示 ” 確認完整保養 ” (Confirm Serv.) ，然後按下 “OK” 按鈕 (3) 確認選擇
