更換控制面板後冷氣系統會作用不正常

車種:賓士

車型年份:94 年(W202) C class

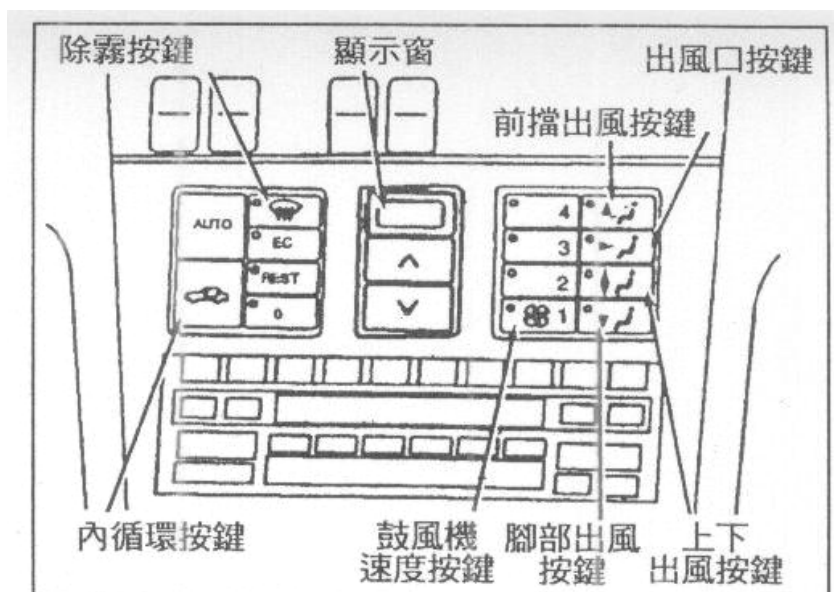
W202 讀取代碼及重新設定代碼

二. 重新設定代碼:

- 1.左溫度調整鈕於『藍色』位置。
- 2.右溫度調整鈕於『紅色』位置。
- 3.壓下 RESET 按鍵並保持按住，然後再開鑰匙。
- 4.放開 RESET 按鍵，此時 RESET 的 LED 燈開始閃爍。
- 5.輸入代碼按下空調室內循環鍵(按 3 下即表示輸入代碼 3，類推)
- 6.代碼輸入完成後，再按 EC 鍵即可將代碼記憶，設定後將點火開關 OFF 完成設定。
