## BMW E39 引擎無法起動

車型年份:97 年 E39 528 M52 引擎

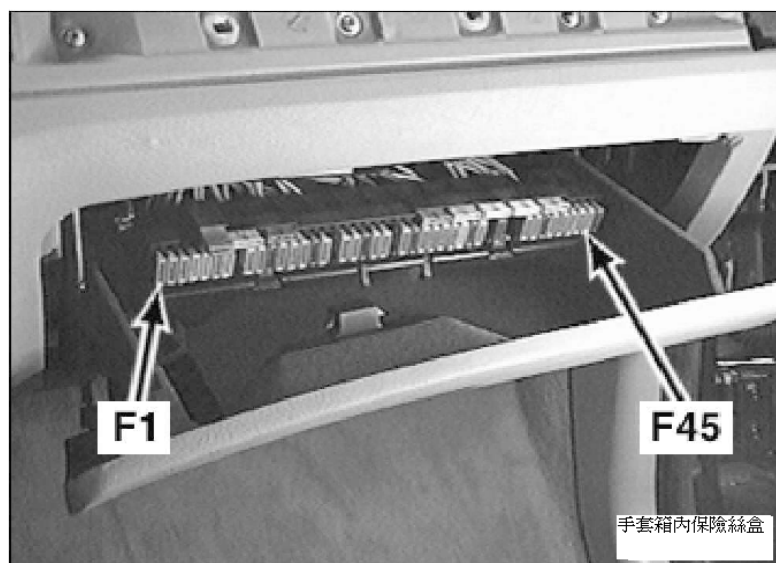
1. 檢查電瓶電壓正常
2. 檢查 EW III 防啟動系統正常
3. 檢查啟動馬達正常
4. 使用儀器檢查未記錄任何故障碼
5. 針對車輛電源系統檢查發現位於手套箱保險絲盒 15 號 7.5A 的保險絲已燒斷，更換該保險絲後車輛即能順利啟動，但不久後又燒斷。
6. 查閱修護資料此 7.5A 保險絲為機油油位感知器、引擎電腦散熱風扇、發電機、檔位開關、診斷節接頭保險絲。
7. 檢查相關元件後發現為機油油位感知器故障所造成，經更換後故障已排除。

※ 據原廠技術通報指出，1998 年 11 月以前所生產之 E39、E38 車型，如果該保險絲經常無故燒斷，且儀錶上警告燈經常無故閃爍時，不妨先考慮更換改良過的機油油位感知器。
