BMW 煞車來令片更換後歸零方法

車種:BMW

車型年份:E39、E46、E53、E38

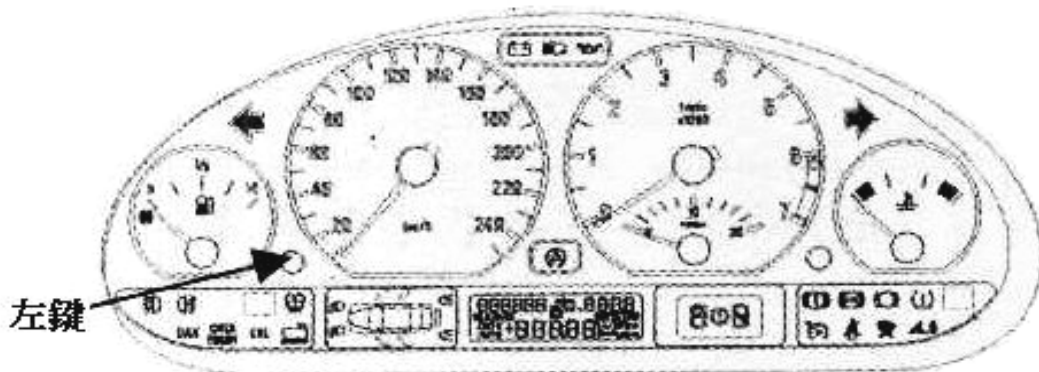
將點火開關轉至 R 段，按下儀錶板按鈕左鍵超過 5 秒鐘

測試功能會顯示 test 1.0，在 1 秒內按下按鈕必須按到 test19.0，

這時等一下會變 L-off 19.0，再變 L-on 19.0 會連續變，這時要在 L-off 19.0 時按下按鈕測試功能鎖會被打開，再按下按鈕二次，

直到 reset 21.0 出現再按下按鈕，煞車來令片警告燈即可歸零。
