車偉佳汽修通訊

福特 MONDEO(蒙帝歐)急加速時主出風口風速減少，或風向變化不受控制

編號：FO-MO-97-001

車型年份：MONDEO 2.0 1997 年

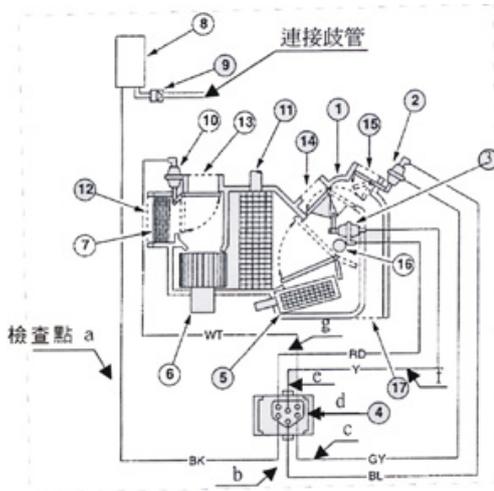
此型車款以引擎之真空控制風向翼板變化，因此系統內的真空及氣密對控制極為重要，如有真空洩漏時會造成上述故障發生。檢查方法如下

- 1、檢查真空如圖所示，以真空槍連接，檢查點 a，起動引擎加減速油門，真空值須穩定。如不穩定，檢查此點前之氣密及單向閥之導通。

- 2、以真空槍吸 b、c、d、e、f、g，並將風速打開，可查覺風向或空氣溫度有變化，且真空槍之真空度不可有洩漏，否則檢查管路及作動元件。

項目	說明
1	暖氣/蒸發器室
2	真空格板單元/促動器-地板面通風
3	真空格板單元/促動器-廚霧氣噴嘴
4	連接管-真空分配
5	熱交換器
6	鼓風機馬達
7	粉塵過濾器
8	真空系統蓄壓器
9	單向閥
10	真空格板單元/促動器-再循環空氣翼片
11	蒸發器
12	入口-新鮮空氣
13	入口-再循環空氣
14	出口-除霧器
15	出口-通風
16	除霧器-側出口
17	出口-地板面通風

- 3、如上述檢查正常，則檢查風向開關及風速開關(內外氣循環)。※此車風向開關及風量開關最容易漏損壞。
