兩側安全氣囊均更換，但一直出現 SRS 故障碼 7 號

車種:MAZDA

車型:626 2.0

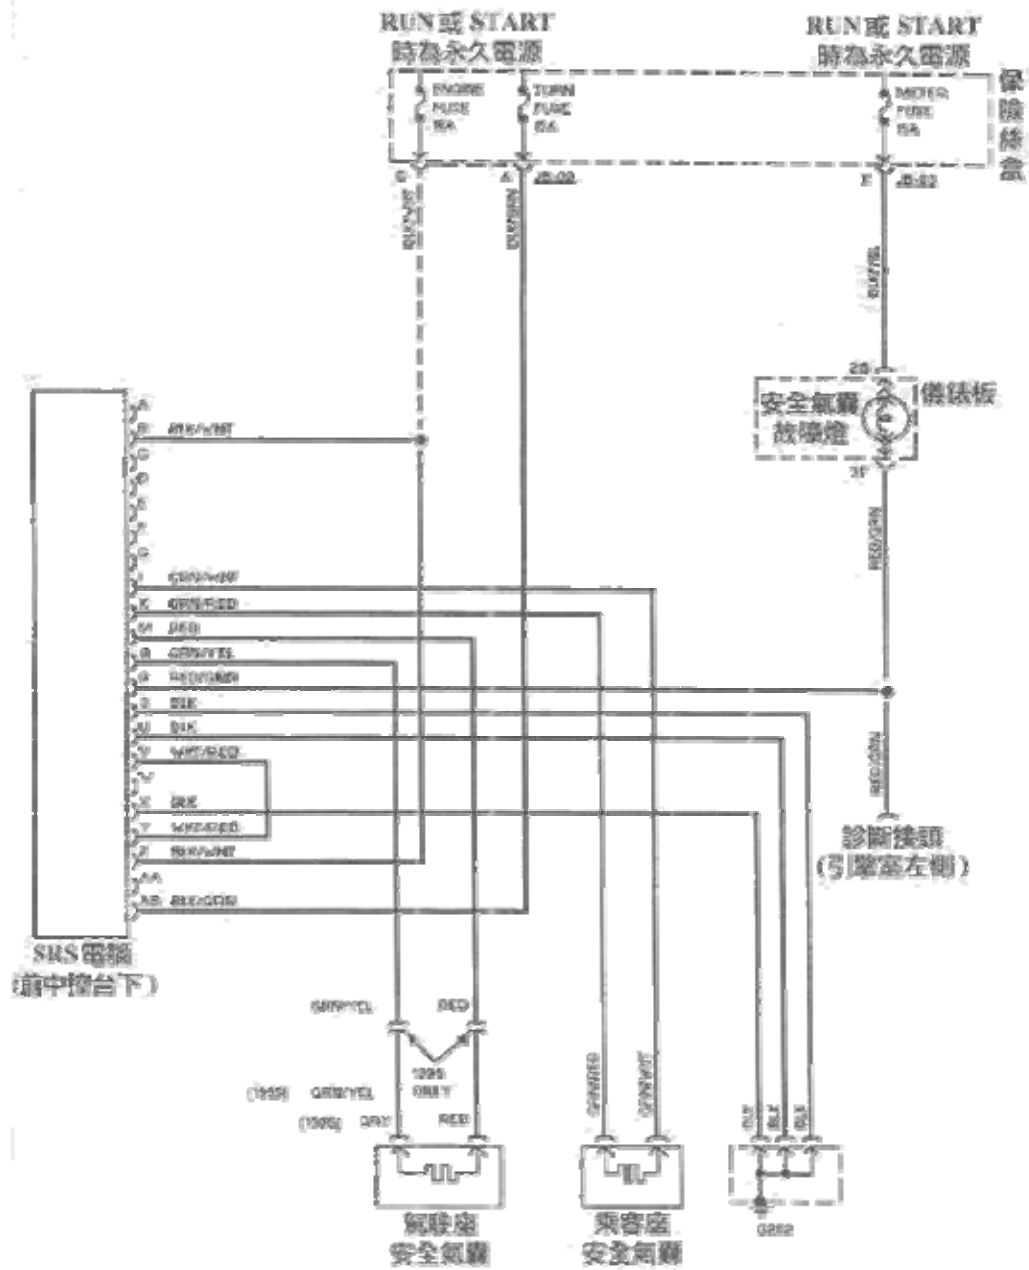
MAZDA 626 安全氣囊系統線路圖

車禍後駕駛及乘客座都作動，兩側氣囊均更換，但是一直出現 SRS 故障碼 7 號:乘客座安全氣囊不良。

由於安全氣囊已爆開，故從材料行叫來兩只新氣囊，在鈹金處理後就裝上，但故障碼卻一直指示乘客座安全氣囊不良，所以針對綫路作檢查，但都是量到 0Ω ，用現直接拉到氣囊也一樣。

此時認為是安全氣囊不良，就借了一顆正常車拆下的電腦來試裝，一樣是叫到 7 號故障碼。把乘客座安全氣囊拆下，量測電阻值指示在 1.3Ω ，在把駕駛座氣囊拆下，量測到 2Ω 。

去電子材料行購買一個 2Ω 的固定電阻跨接到乘客座安全氣囊就不再出現故障碼了。於是再叫了一個新的乘客座安全氣囊來量測，量到 2Ω ，安裝到車上就不再亮 SRS 燈了。
