中華三菱 SAVRIN 雨刷馬達量測

廠 牌：中華三菱

車 型：SAVRIN

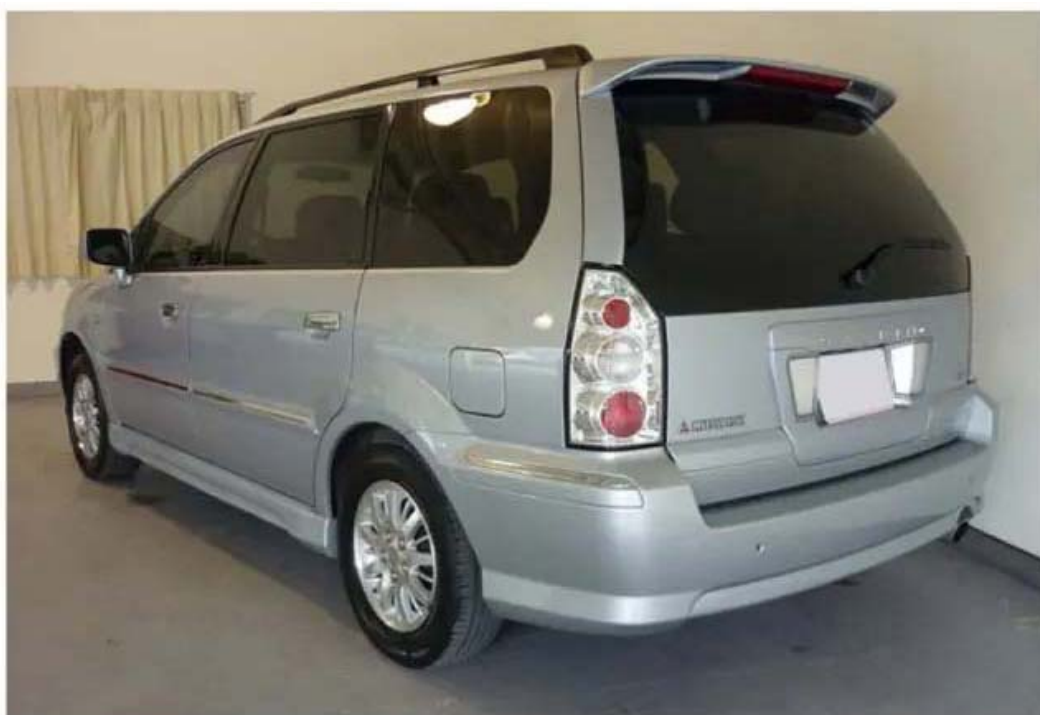
下圖為 SAVRIN 2.0L 車輛示意圖

在某一次下雨天，車主要使用雨刷時，發現雨刷不會動，回去請師傅檢查，師傅發現，雨刷馬達非常燙，判斷應該是馬達燒掉了。

由於馬達非常燙，因此技師判斷，有可能是線路短路所導致的，技師將線路圖拿出來進行比對與查修，並且針對引擎室內所有的插頭與線組做一次仔細的檢查，並沒有發現引擎室裡的其他線路有異常的狀況，所以排除了引擎室線組老化的問題，所以技師把問題歸回到兩刷馬達身上，對照線路圖後，對於兩刷馬達插頭的下面兩個腳位做量測，發現這兩個腳位是處於導通狀態，這兩個腳位的導通，導致馬達本身短路，讓馬達燒掉，於是就跟車主報告這個檢查的結果，車主同意更換兩刷馬達，更換完畢後，兩刷恢復正常，車主也不曾再聞到過燒焦味。

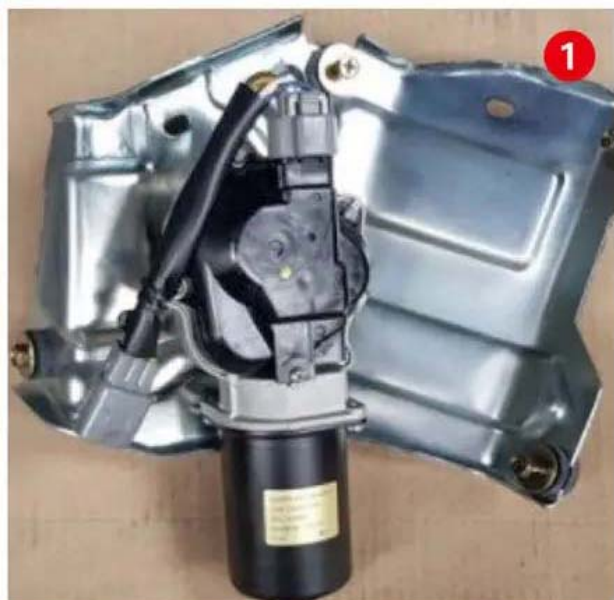
圖 1 為 SAVRIN 兩刷馬達。

此零件有可能會因為年分久遠，導致內部的開關接點做動不良，進而導致短路的狀況發生！因此建議，有車輛回廠保養時，可以順便做檢查。

SAVRIN 上市好幾年了，上市以來由於車室空間寬廣且舒適，一直廣受大家喜愛，但是由於車齡久了，很多電子產品都會出現老化的問題，上面所說的狀況，就是由於兩刷馬達老化，導致在關閉後，會持續處於導通狀態，造成短路的情況發生，會導致馬達燒毀，嚴重者可能發生火燒車意外，因此建議遇到此車種進廠保養時，可以順便替客戶做檢查，確保客戶的安全。

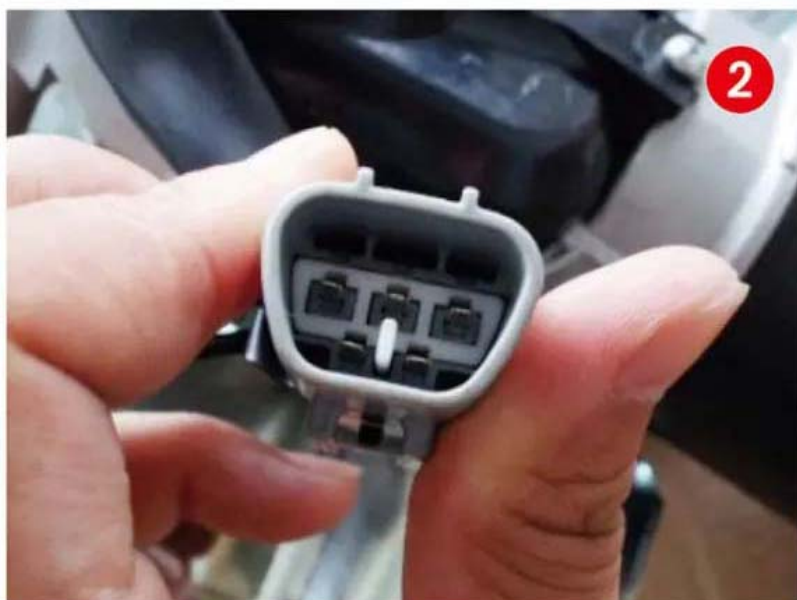
圖 2 為 SAVRIN 兩刷馬達腳位示意圖。

如上圖所示，將兩刷馬達拔下後，看到裡面的腳位為 5PIN，使用三用電錶，調到歐姆檔，量測最下面 2 腳位，只要量測為導通，表示兩刷馬達有問題，建議更換，否則容易因為短路造成危險。
